<p>GSG General Systems Cuneo S.r.l. COPIATRICI MULTIFUNZIONE e PRODOTTI INFORMATICI Via S. Gerardo, 2 - 12100 Cuneo Tel. 0171.412246 - www.gsg.it</p>	
L'INFORMAZIONE A CUNEO E PROVINCIA		ANNO 71 - N. 27 - VENERDI 30 GIUGNO 2016	settimanale cattolico cuneese
<small>Gliedra: L'Edizione on-line: Corso Via A. Moro 5 - Tel. 0171.44.71.11 - Email: info@laguida.it - Pubblicità: Media L.G. srl - Tel. 0171.80.27.22 - Photo: Italiana Opt. - Sped. in Abbonamento Postale - DL 353/2003 (conv. in L. 27/05/2004 n° 40) art. 1, comma 1, DDG Di Roma - Abbonamento Italia € 47 (ann.), € 24 (sem.) - Estero € 80 - C.C.P. 1447925 - La copia € 1,20</small>			
Vendredi 30 juin 2016 [Traduction GIR Maralpin : pages 1 à 3 – Original : page 4]

Tende Bis : un effondrement bloque le percement sur 30 mètres
Des problèmes analogues furent rencontrés lors du percement du tunnel ferroviaire 300 mètres plus bas
Durée plus longue et coûts plus élevés ?
L'effondrement, amplement prévisible selon les études du projet, aura des conséquences sur le chantier
 [Titres de [La Guida](#)]

●
Giorgio MARTINOTTI¹
 ●

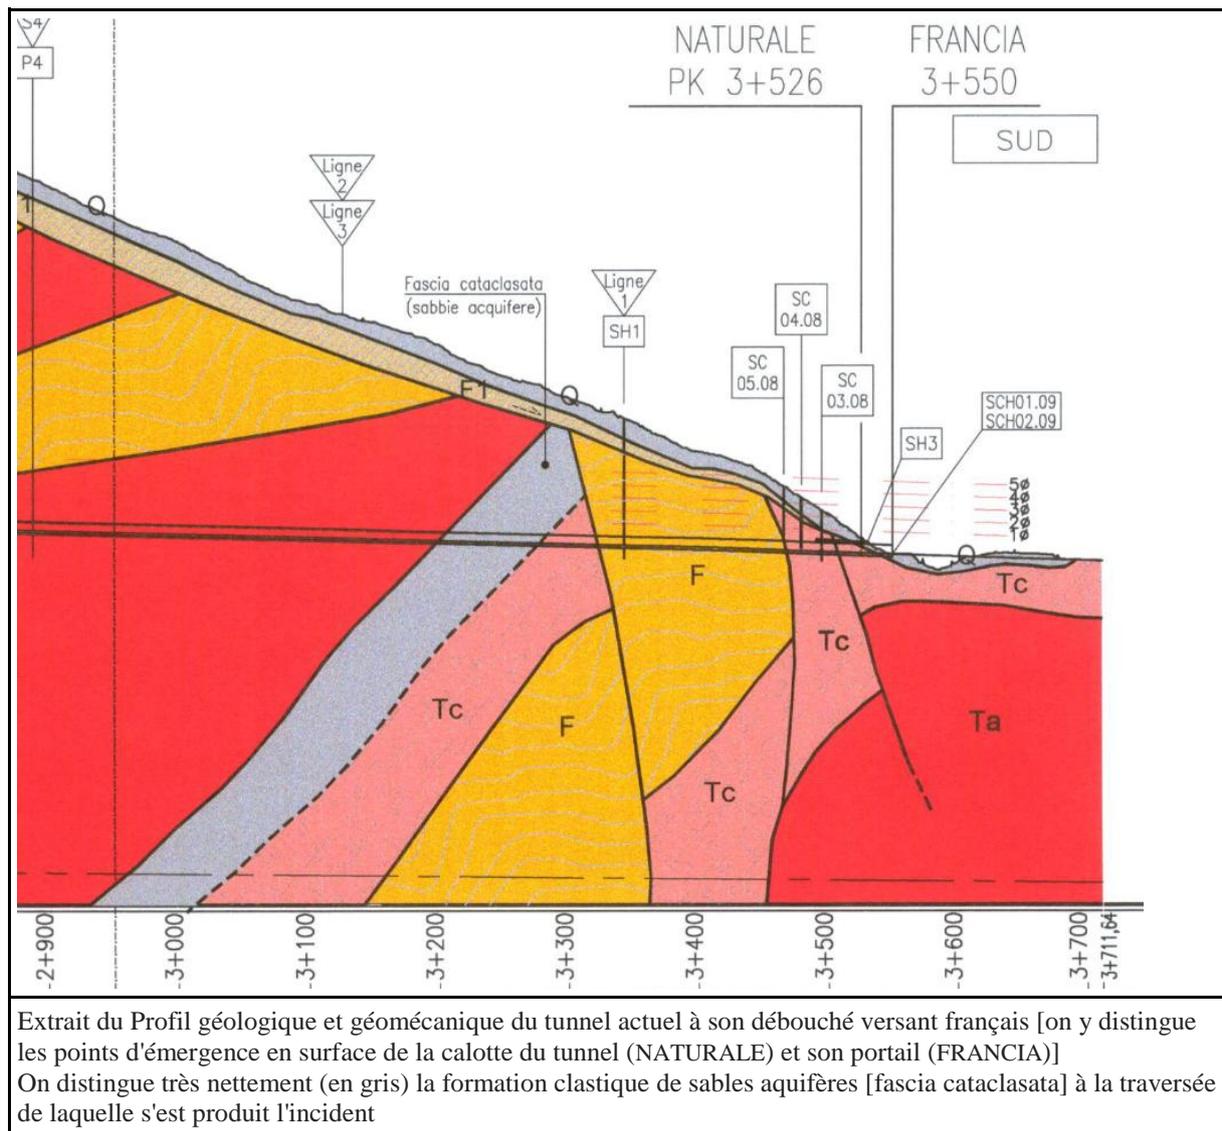
Ce type de problème est courant et très bien connu, il fut affronté par les "anciens", et a été bien mis en évidence dans la coupe géologique de l'avant-projet ayant servi de base à la réalisation du projet en cours : la présence d'une formation désignée "sables aquifères", dont les caractéristiques se passent de commentaires, même pour les profanes ! [cf. Planche ci-après (page 2)].

Des problèmes similaires ont été rencontrés lors de l'excavation du tunnel ferroviaire, qui se situe à environ 300 m au-dessous. En octobre 1894, entre les points métriques d'avancement 6035 et 6348 m, s'est produit un débouillage d'environ 3000 m³ de boues, lequel a donné naissance à un effondrement se propageant jusqu'à la surface, avec la formation d'une dépression (cuvette de tassement) en forme d'entonnoir de 9 m de diamètre et de 6 m de profondeur.

Il me faut enfin souligner qu'en 2008, à partir du futur débouché français du nouveau tunnel, fut réalisé un forage horizontal long de 400,80 m, nommé SCH 109, dans l'axe précis du futur tunnel, forage qui avait indiqué, avec une précision décimétrique, tous les problèmes qui seraient susceptibles de survenir.

En dépit de toutes ces informations détaillées, les travaux d'excavation du nouveau tunnel, parvenus à 250 m, ont provoqué ce débouillage d'environ 1500 m³ de limons et de sables, en raison d'évidentes erreurs techniques dans la gestion d'une situation largement prévisible.

Or, ces 1500 m³ ayant reflué dans la galerie ont créé un vide correspondant (en termes techniques en usage chez les mineurs, une "chapelle"). Si les maladresses de la conduite technique de ces travaux perduraient, il est assez probable que le phénomène aille s'accroissant et génère encore de plus grands vides, avec des propagations possibles de tels effondrements jusqu'à la surface.
