Il disastro del Tenda: Ottobre 2020

Considerazioni di un geologo

Il caso dell'imbocco Sud della galleria stradale del Tenda è un esempio molto illuminante, che cercherò di spiegare nelle immagini seguenti

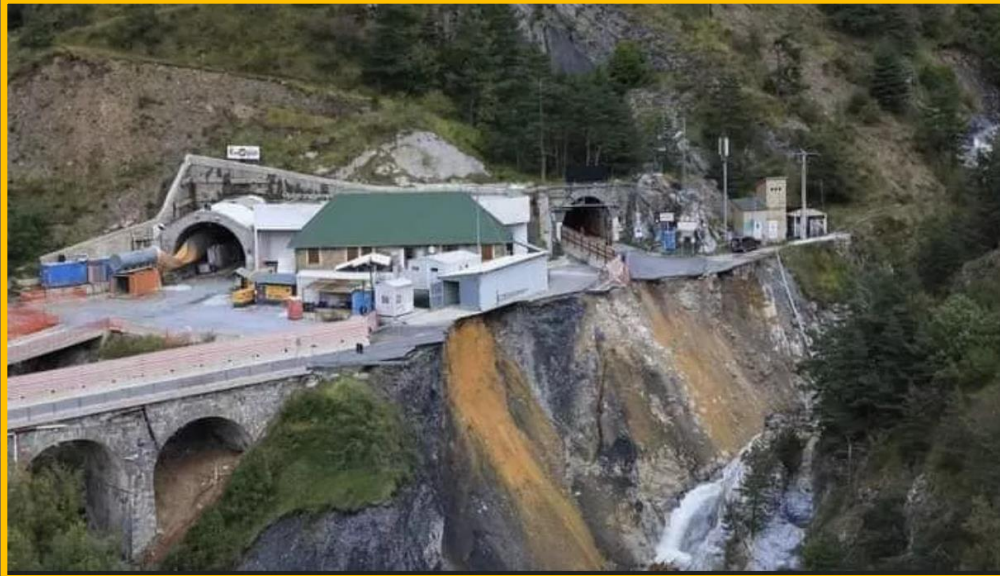
Il Rio delle Cannelle ha esercitato una azione prevalentemente erosiva, riprendendosi il suo alveo originario modificato dalle discariche del Tunnel storico, su cui poggiava il piazzale all'uscita del l'imbocco francese.

La foto in alto a sinistra, degli anni '50, mostra la situazione dell'alveo in cui venivano scaricate le acque torbide e ad alto contenuto in solfati uscenti dal Tunnel.

Tale corso artificiale sospeso dava luogo ad una cascatella.

Nella foto in alto a destra si vede quanto è rimasto di tale alveo artificiale, dopo la ripulitura del rio che ha asportato le discariche

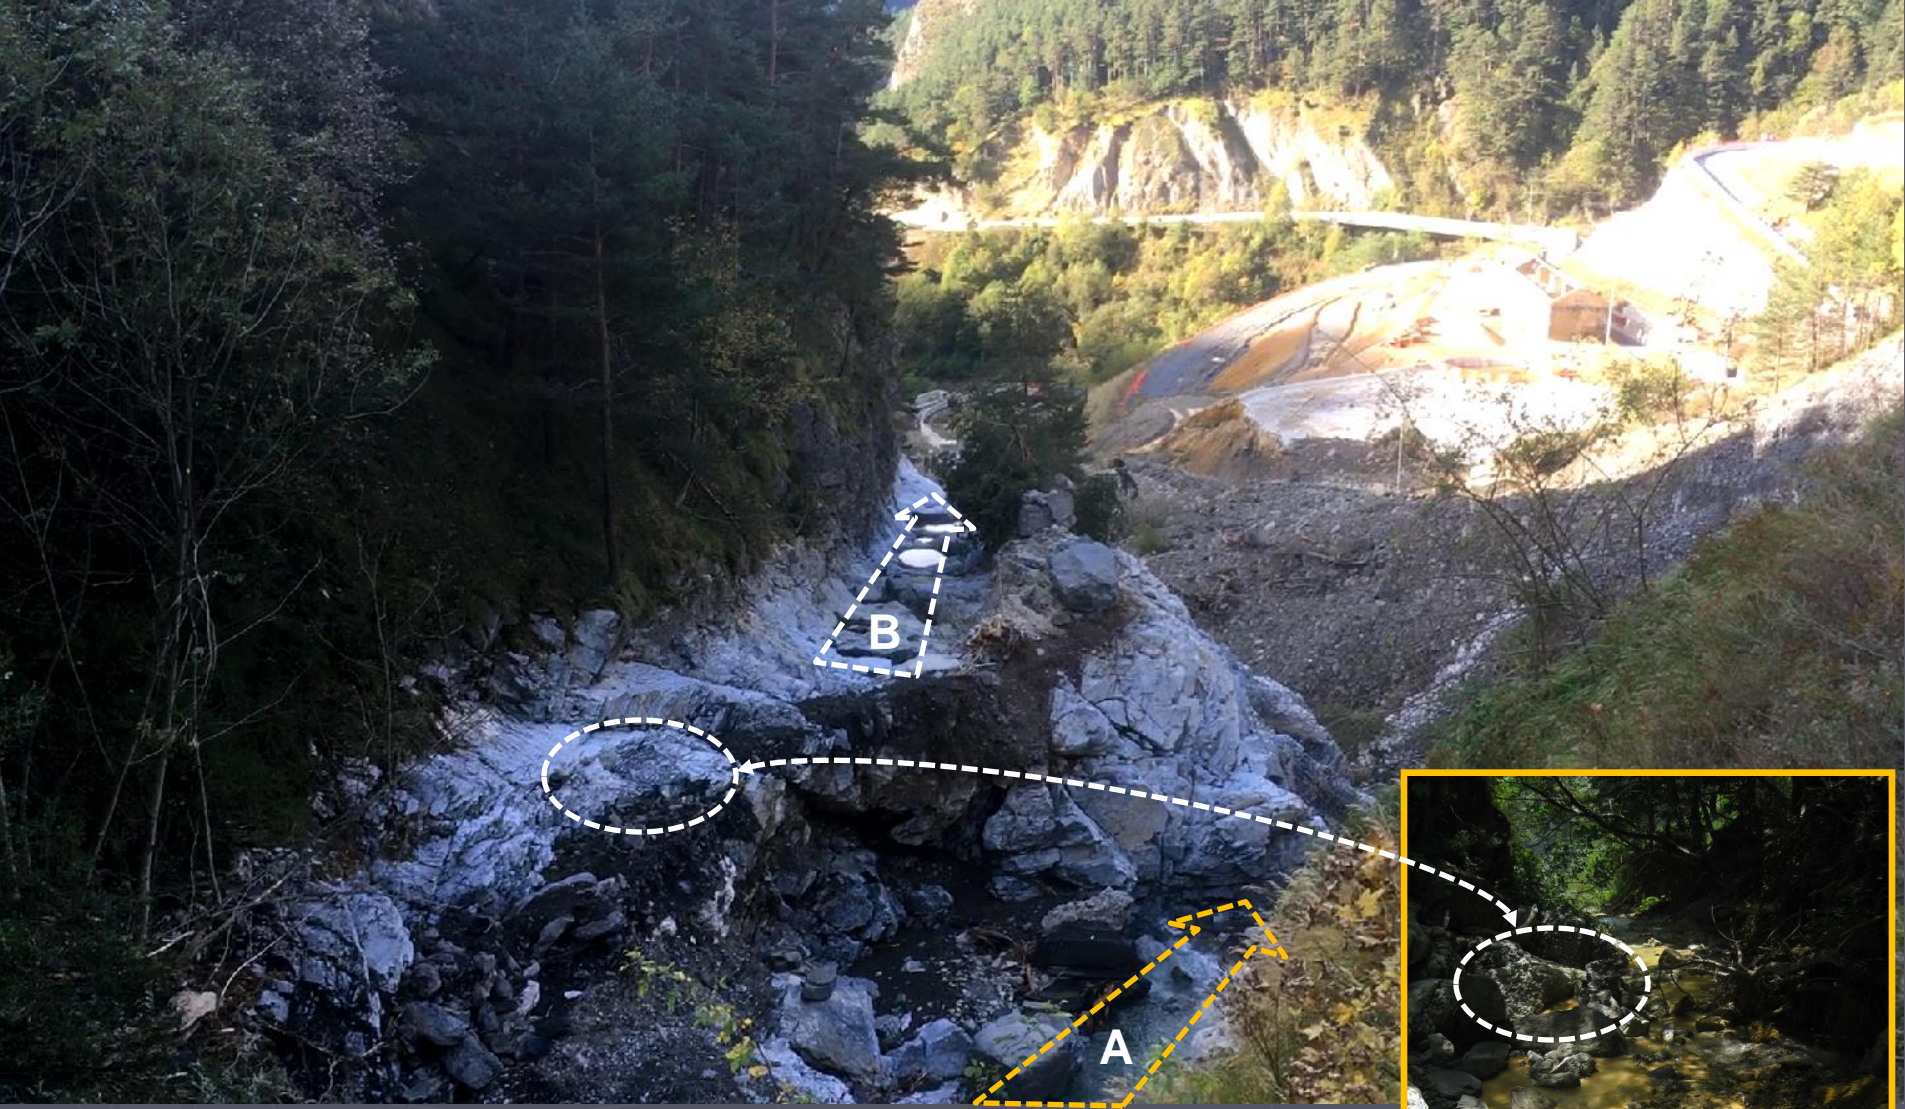
Il Rio delle Cannelle si è ripreso il suo alveo (A) che era stato colmato dalle discariche del Tunnel e deviato in un alveo artificiale sospeso (B).

La foto di destra mostra l'alveo prima dell'evento alluvionale, in cui venivano scaricate le acque torbide e ad alto contenuto in solfati uscenti dal Tunnel.

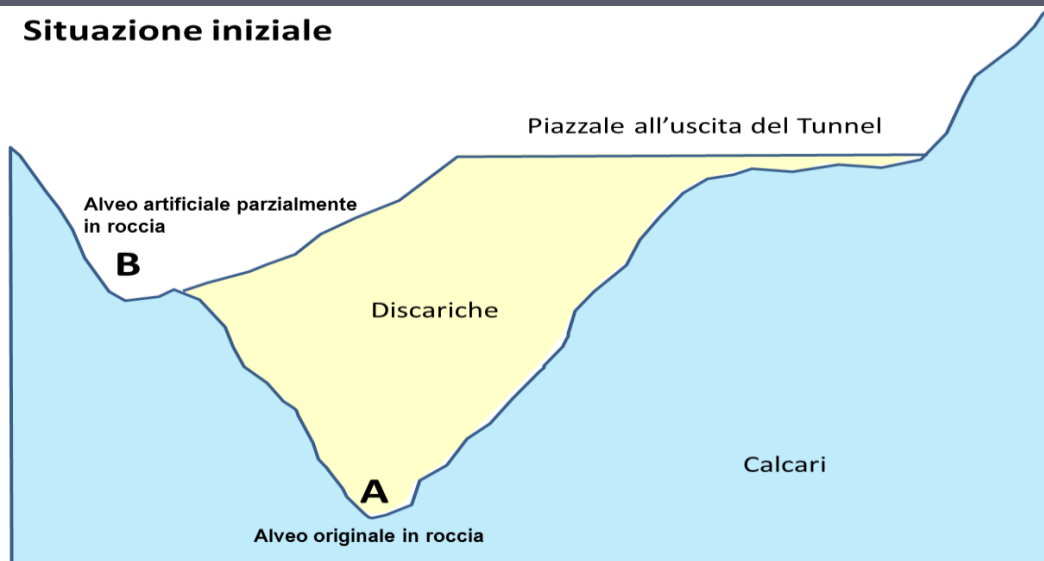
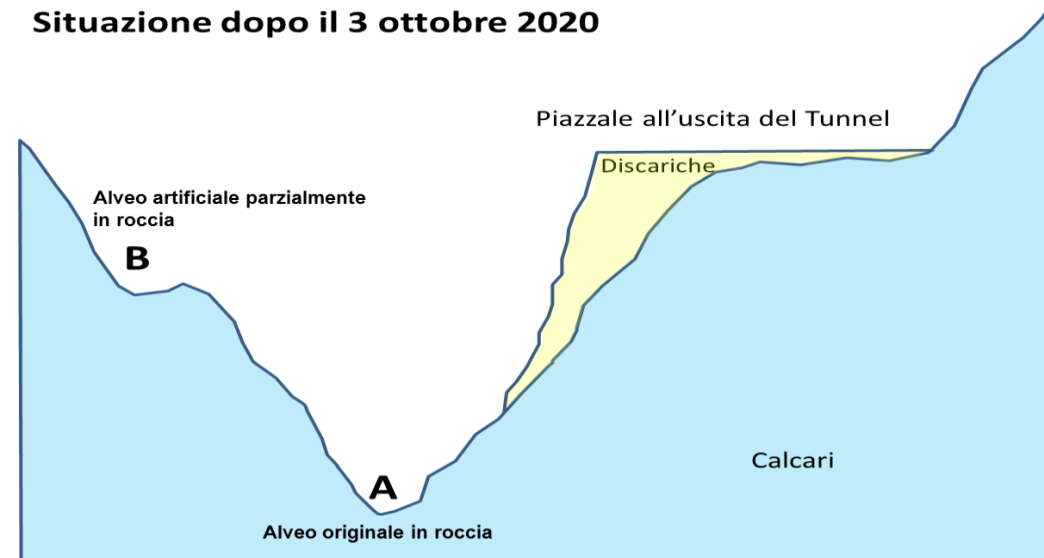
Situazione dopo il 3 ottobre 2020

In definitiva, osservando lo schema a lato, notiamo come il piazzale all'uscita della Galleria storica sia ormai del tutto ridimensionato e la parte restante sia in condizioni di precario equilibrio, destinata a destabilizzarsi nel medio periodo.

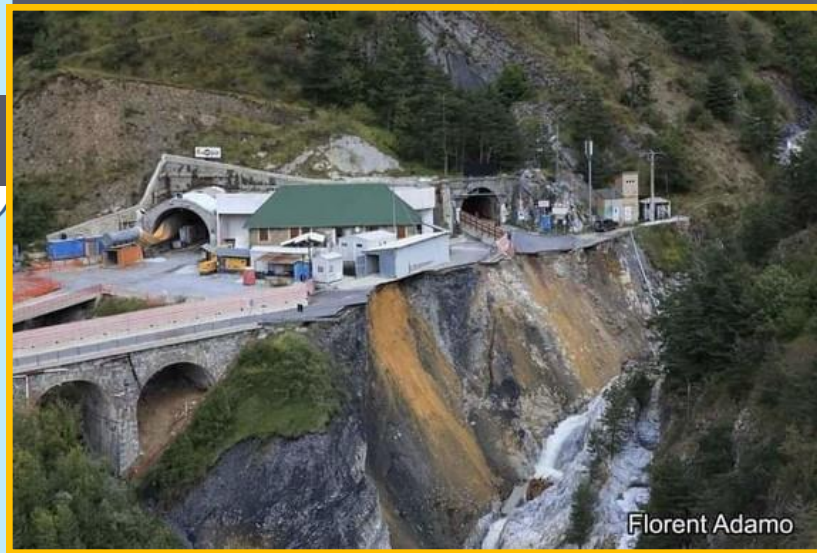
Nella foto aerea di Florent Adamo si osservano ancora i ponti intatti, che, come vedremo fra poco, sono crollati il giorno seguente per opera del Rio della Ca.

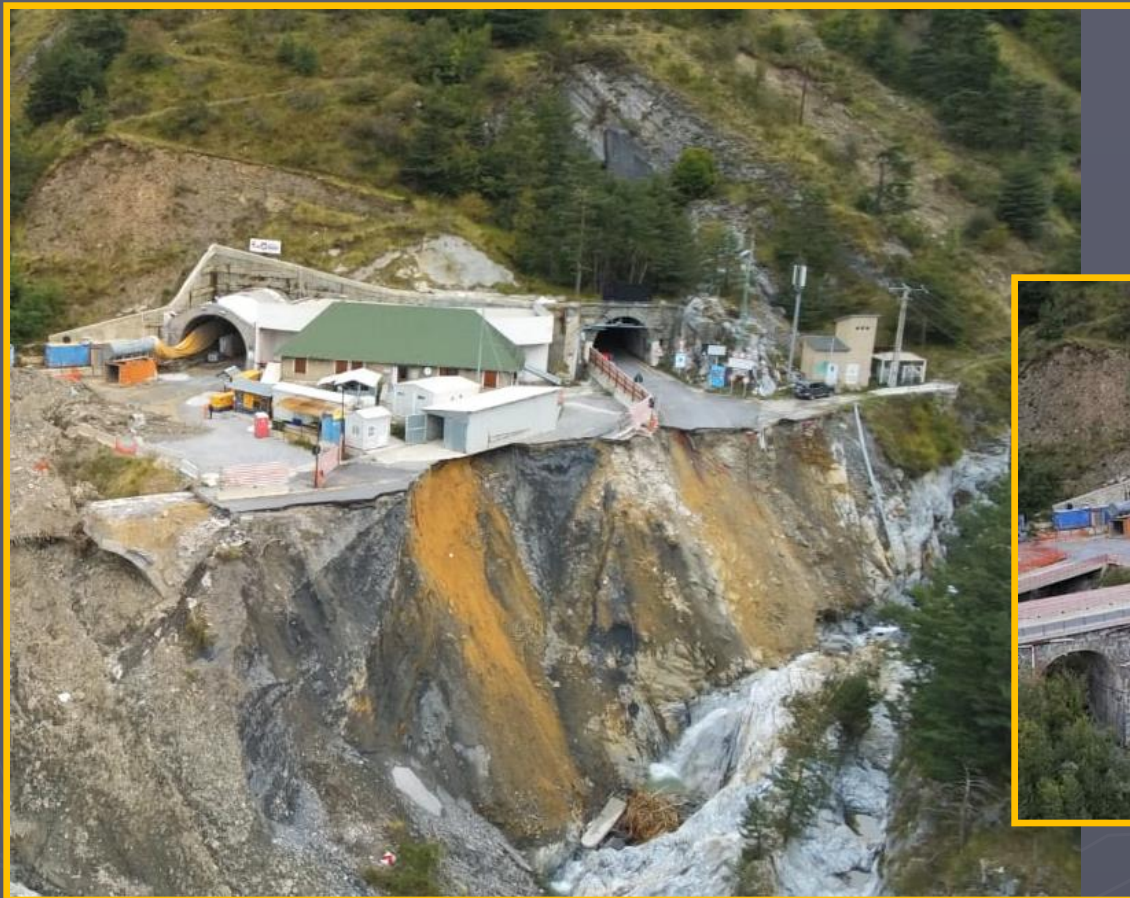
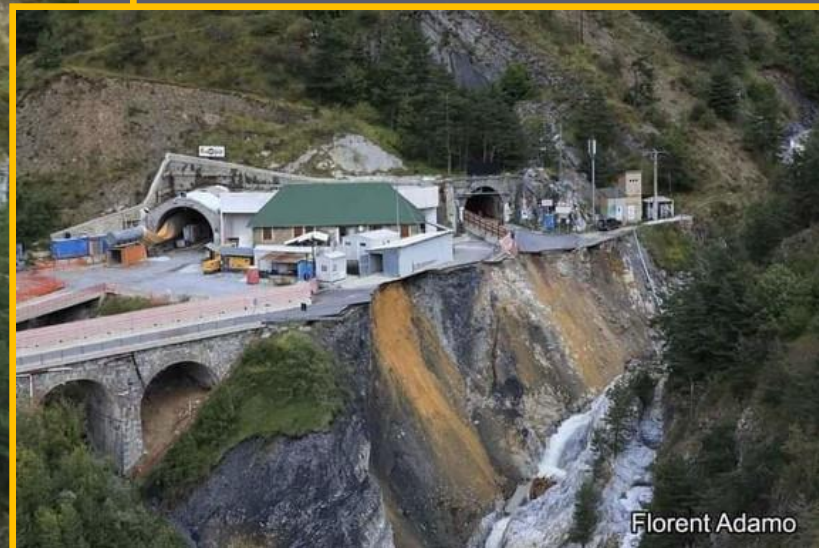
La mattina del 4 ottobre il Rio della Ca aveva terminato la sua opera, demolendo i due ponti, quello storico in pietra e quello nuovo, lasciando l'imbocco francese completamente isolato

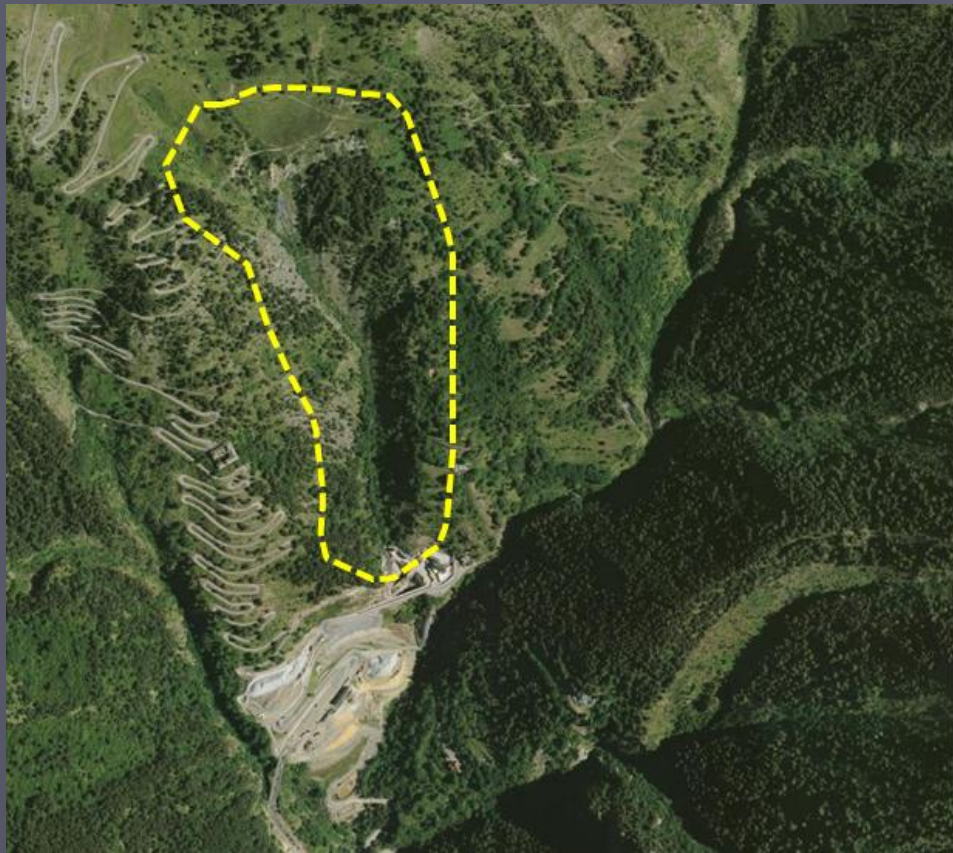
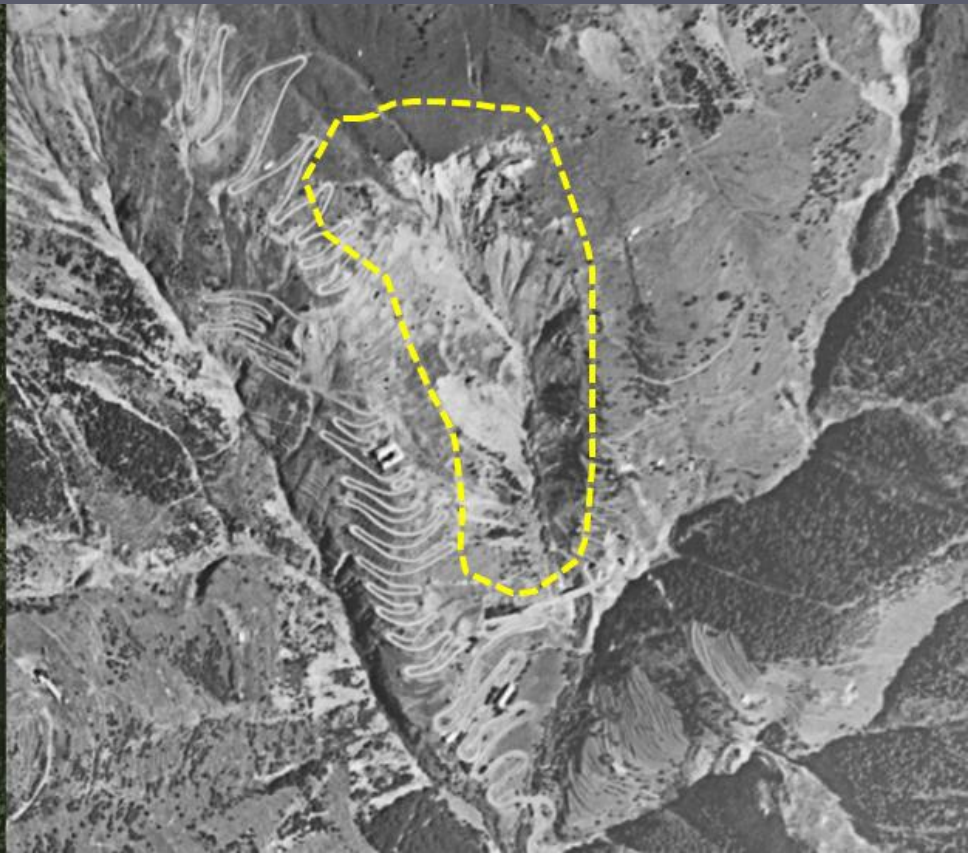
Il bacino del Rio della Ca, sebbene piccolo, è molto acclive e intaglia depositi incoerenti formati da rielaborazioni di precedenti fenomeni franosi. Se osserviamo un confronto tra una immagine recente (2018) ed una degli anni '50, vediamo come il Vallone della Ca sia stato già interessato da fenomeni di erosione accelerata, ben visibili nell'immagine vecchia, poi in seguito mascherati dalla crescita della vegetazione.

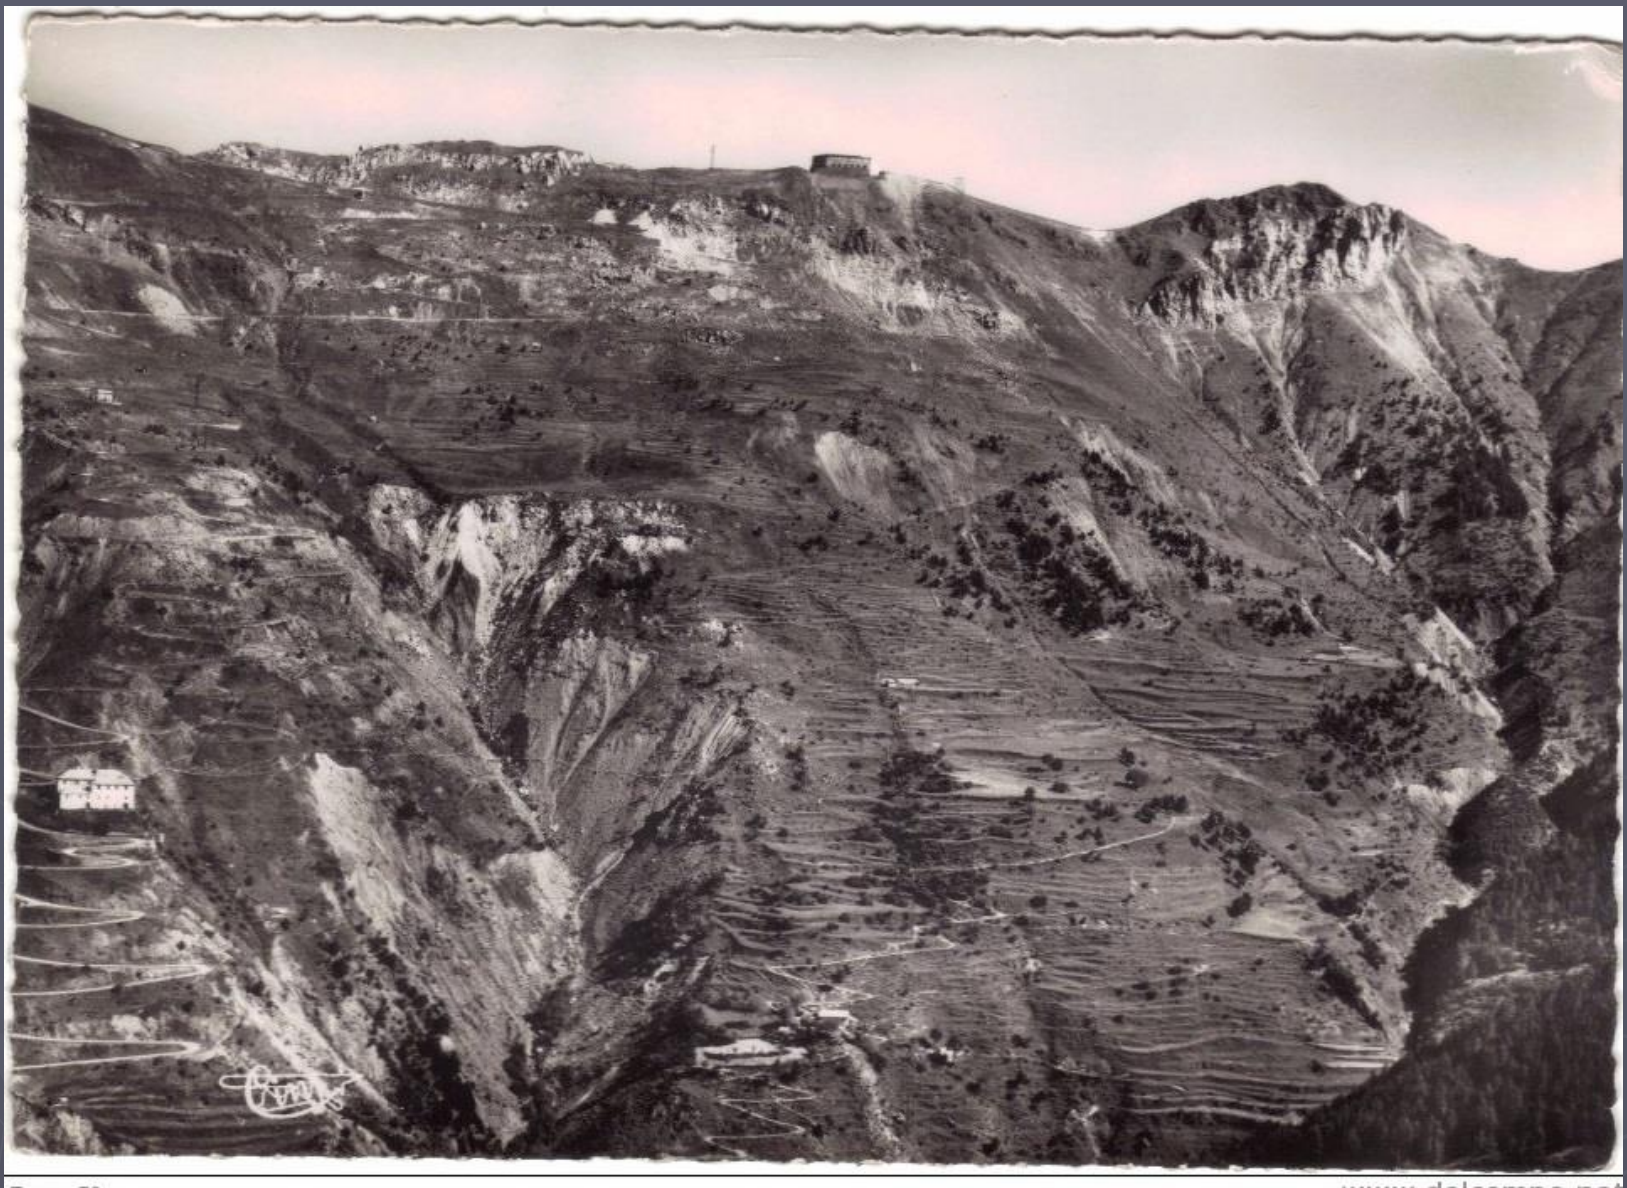
Questa vecchia cartolina illustra molto bene la situazione di instabilità progressiva del Vallone della Ca

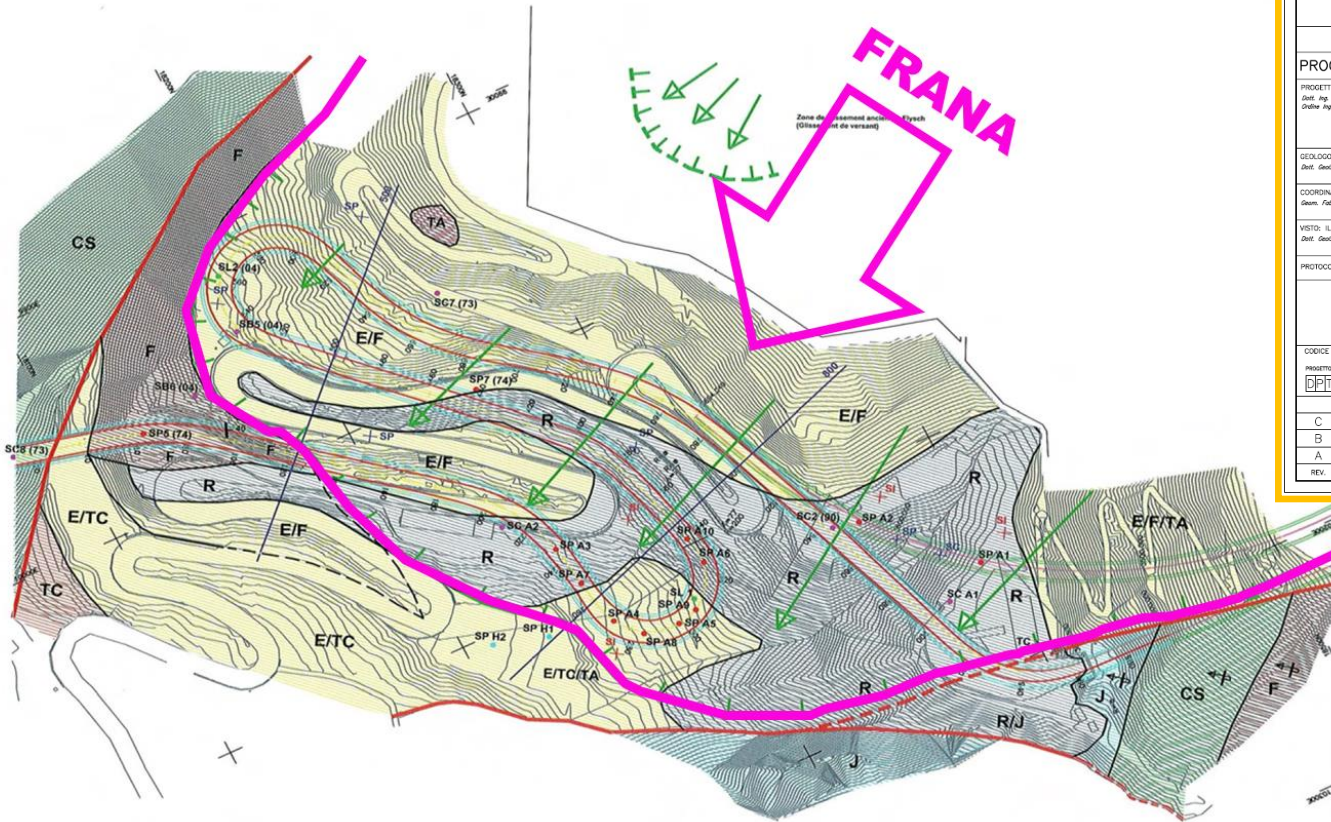
L'ANAS era ben a conoscenza di come il versante destro della valle, allo sbocco Sud del tunnel, sia soggetto a estesi fenomeni franosi, come ben documenta la carta geologica riportata a pag. 41 della Relazione Geologica del Progetto Definitivo

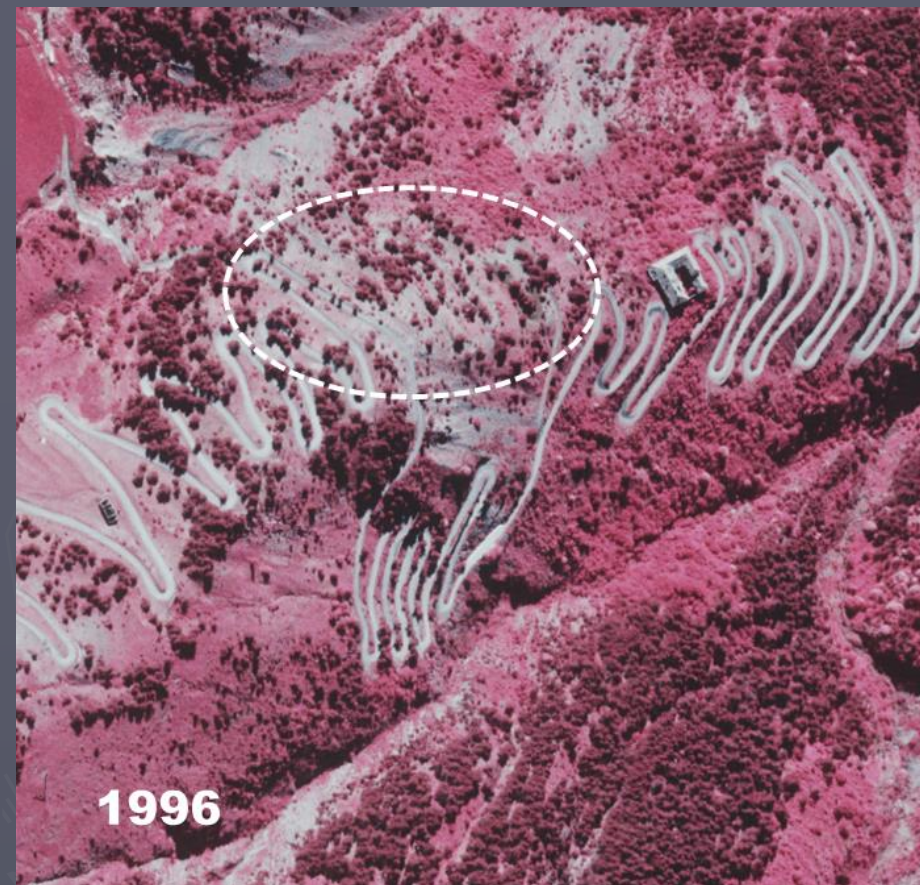
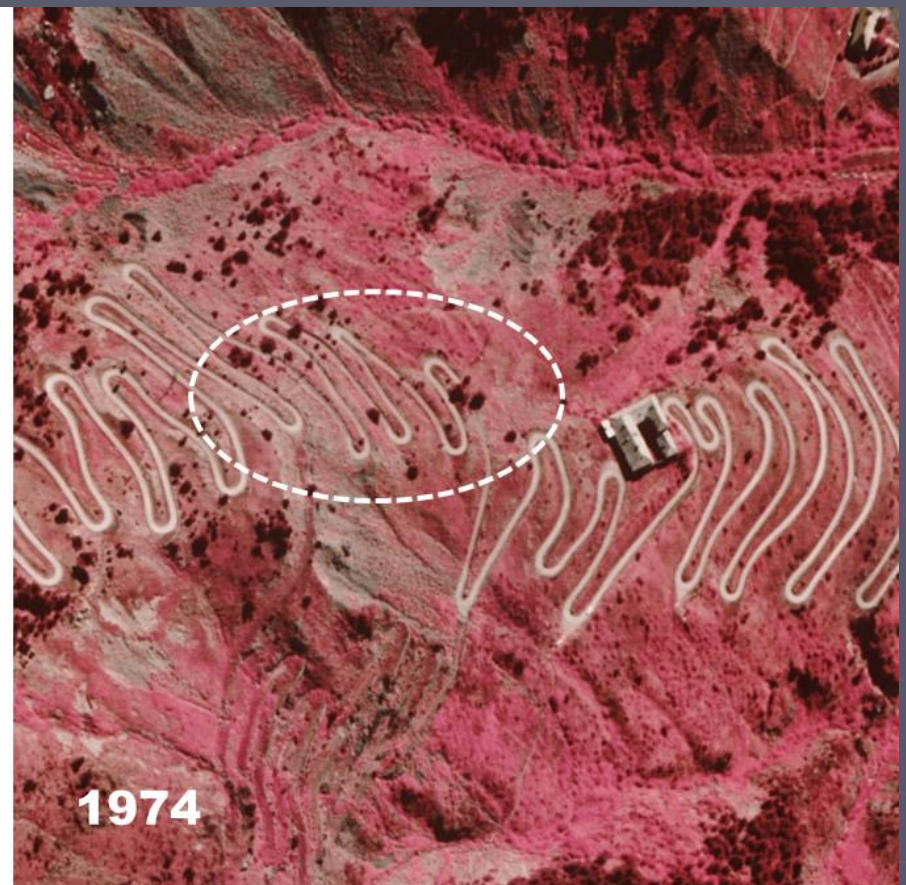
La vecchia strada a tornanti che sale al Colle di Tenda ha subito nel tempo numerose variazioni di tracciato a causa dei fenomeni franosi che interessano il versante.

Nell'immagine riportata si può osservare un esempio di queste variazioni.

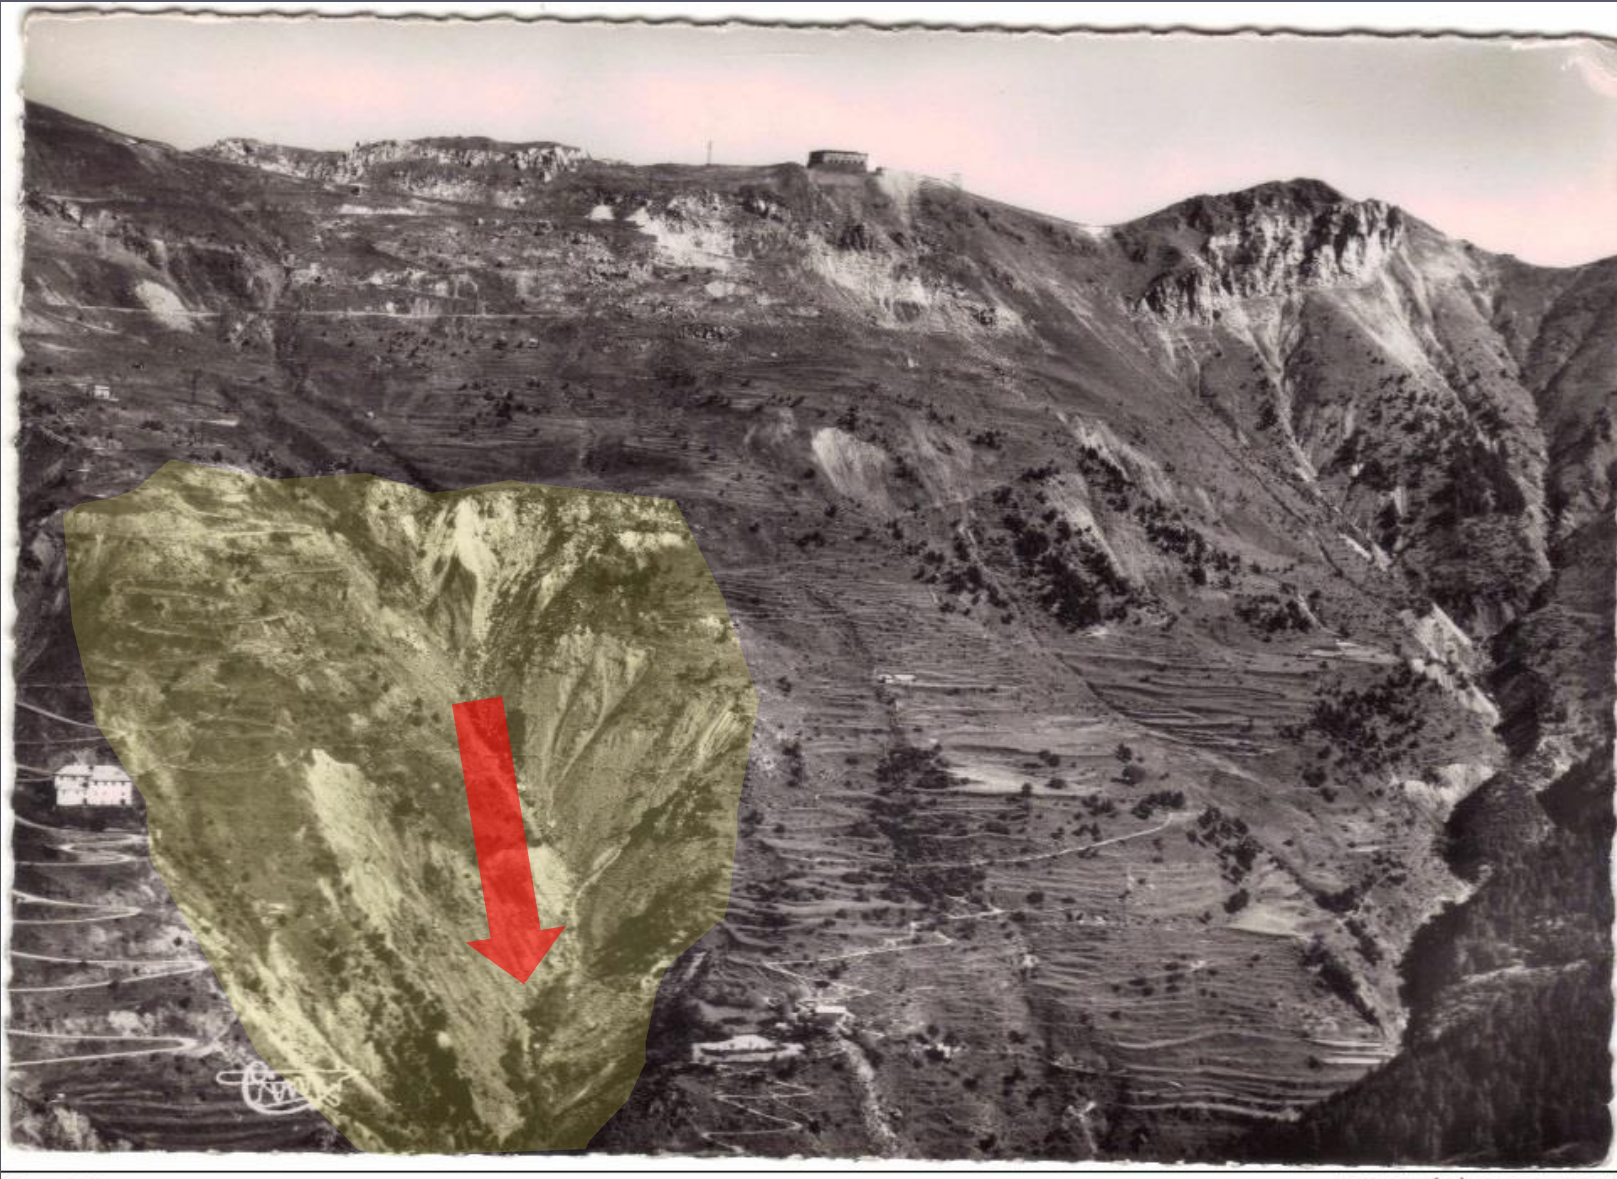
In definitiva vediamo come si sia verificato un evento del tutto prevedibile: piogge concentrate eccezionali in un bacino ripido ed instabile, che hanno eroso a monte e depositato a valle, con meccanismi di tipo colate di fango e blocchi.

...e i risultati sono fin troppo evidenti!!

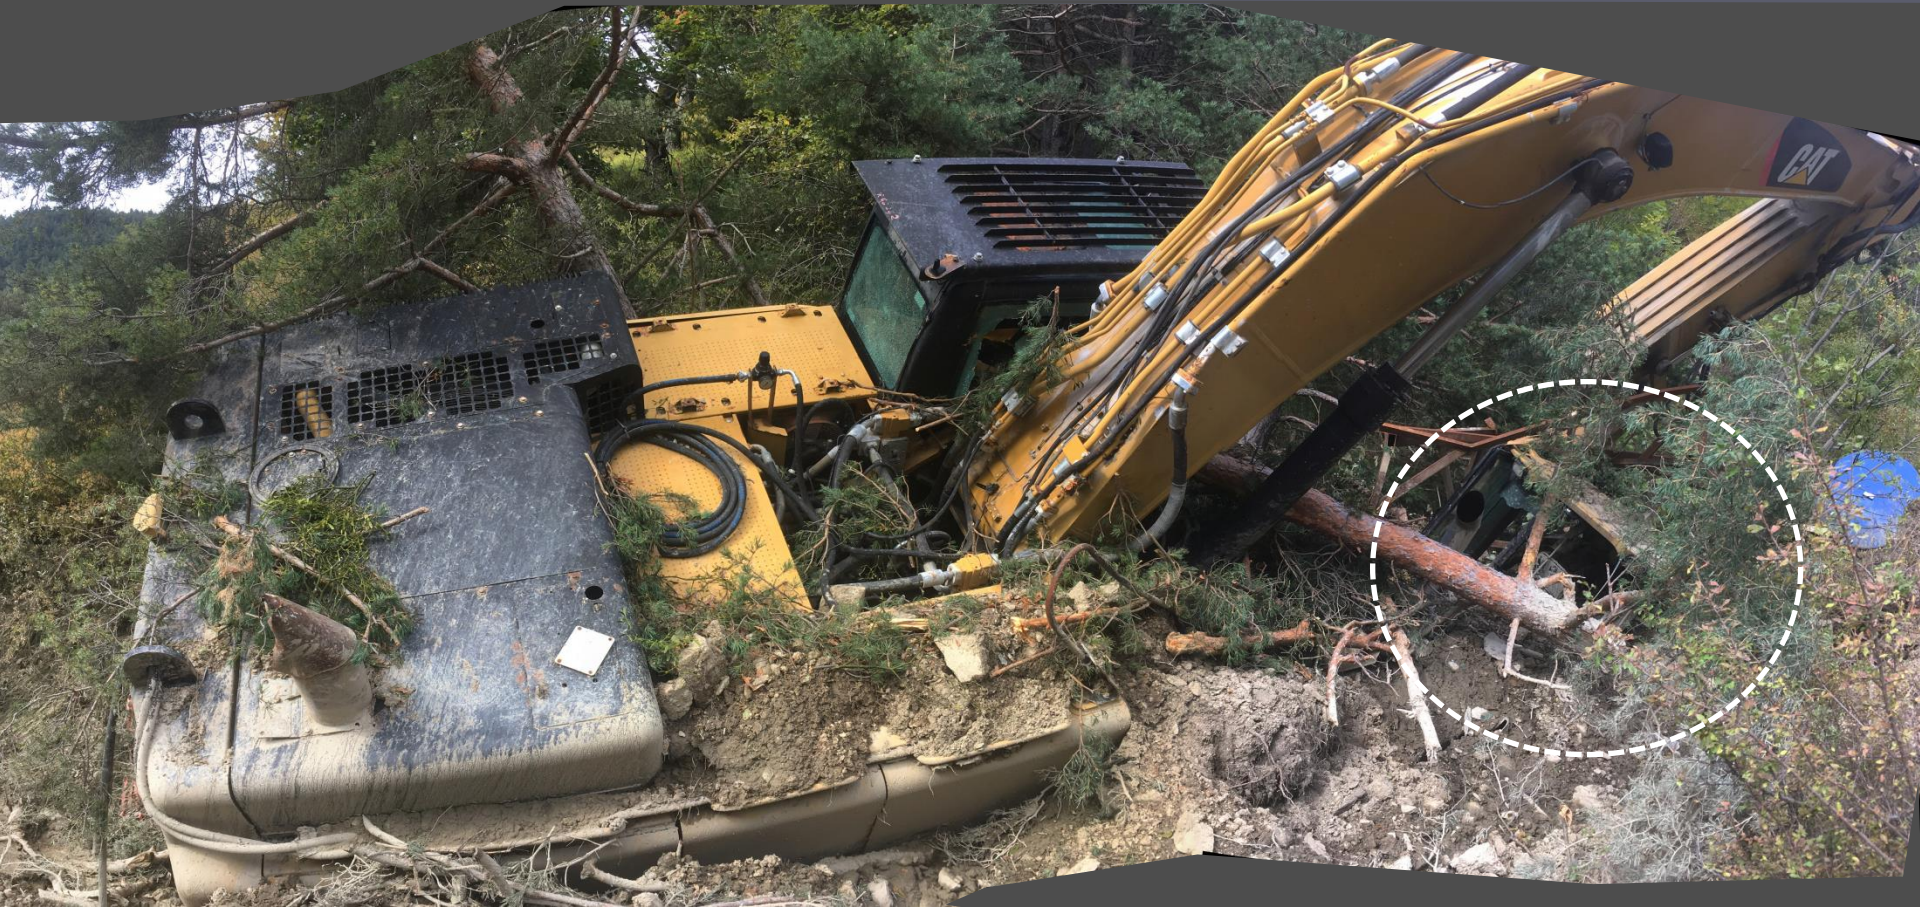
3. I MEZZI DI CANTIERE

Al di sotto di questa grande pala cingolata vi è una pala gommata di cui emerge solo la parte sommitale della cabina di guida.

Questo da una idea della potenza dei depositi e della loro forza!!

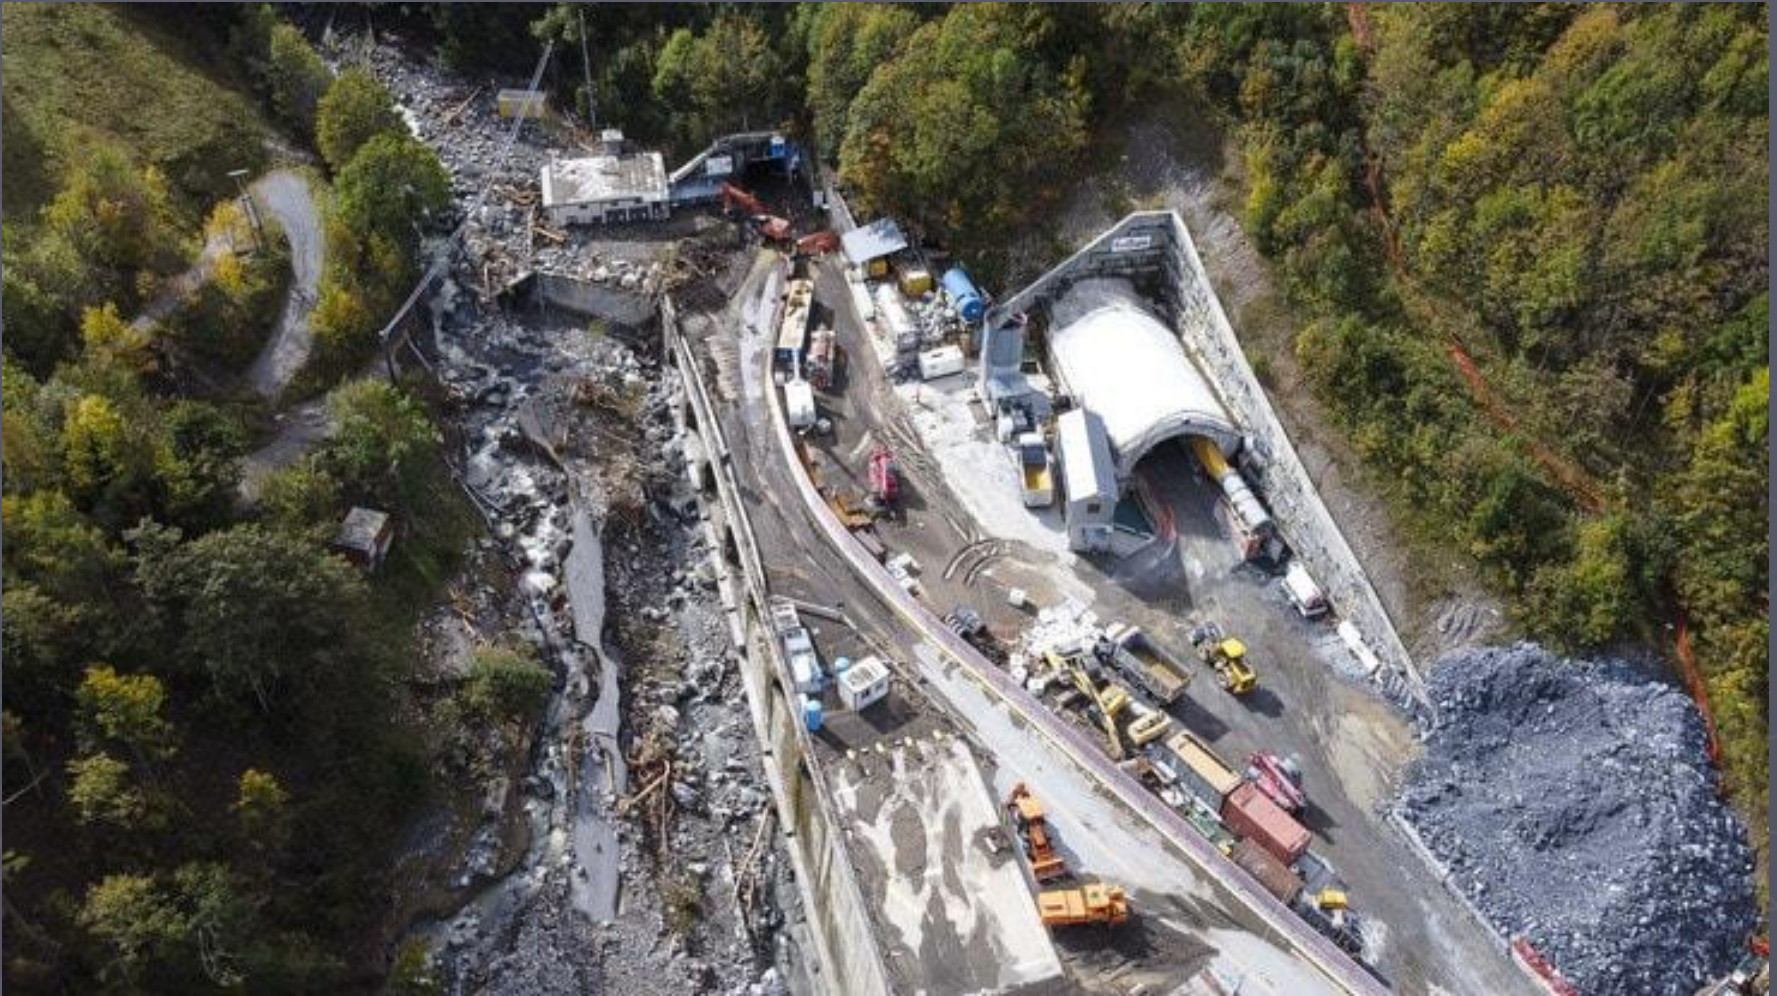
Il caso dell'imbocco italiano della galleria stradale del Tenda è decisamente più semplice, ed è riconducibile a fenomeni di erosione sull'asta del Vallone Cabanaira

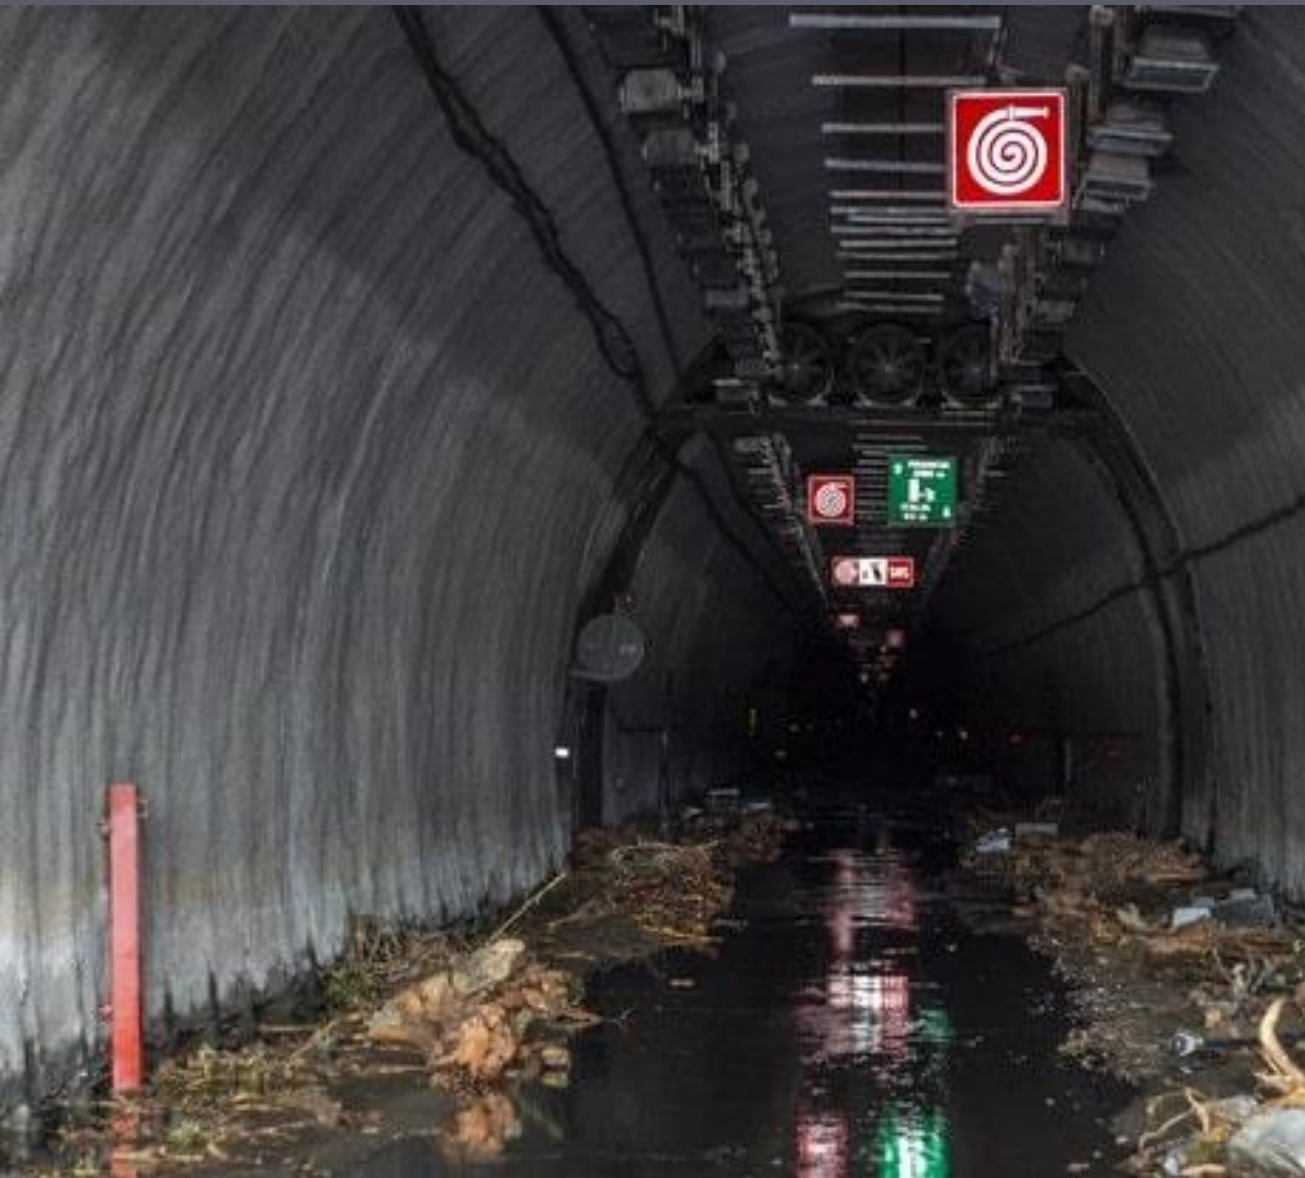
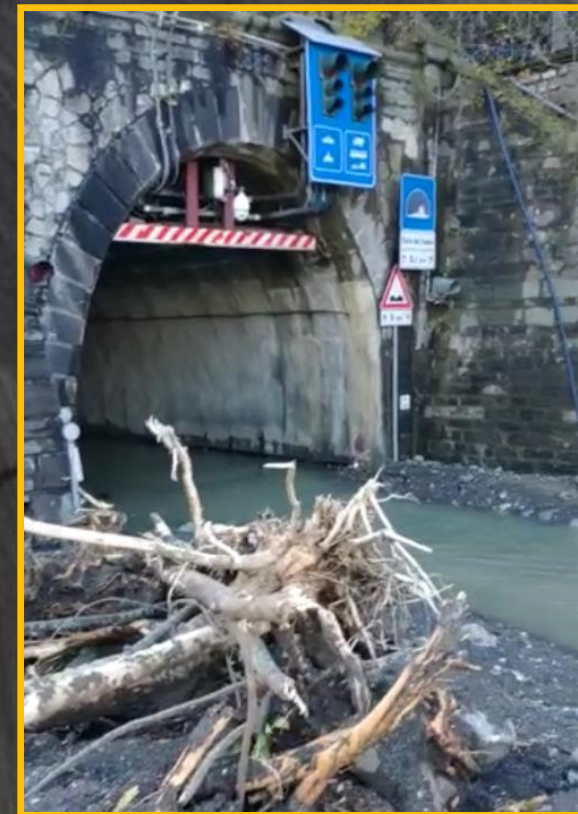
Il livello dell'acqua è salito al punto da fluire all'interno del Tunnel storico, trascinando rami e tronchi

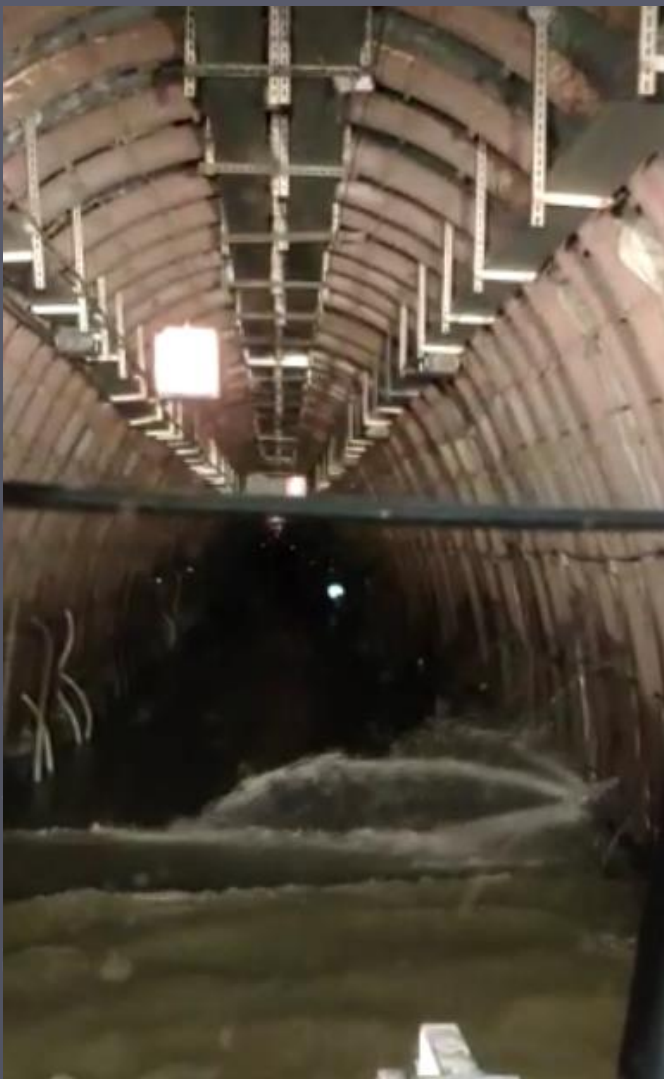
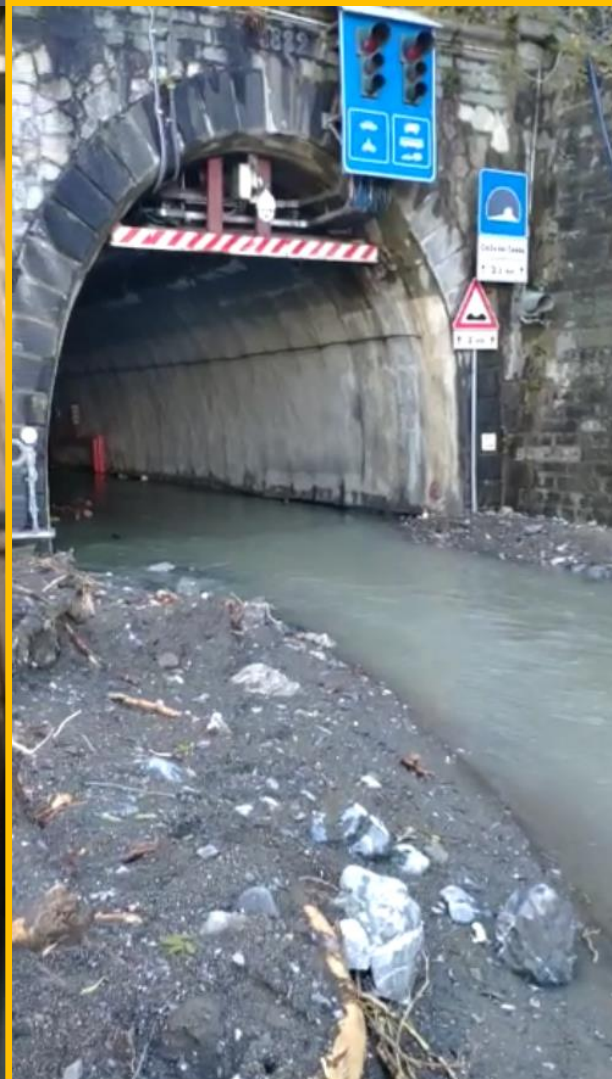
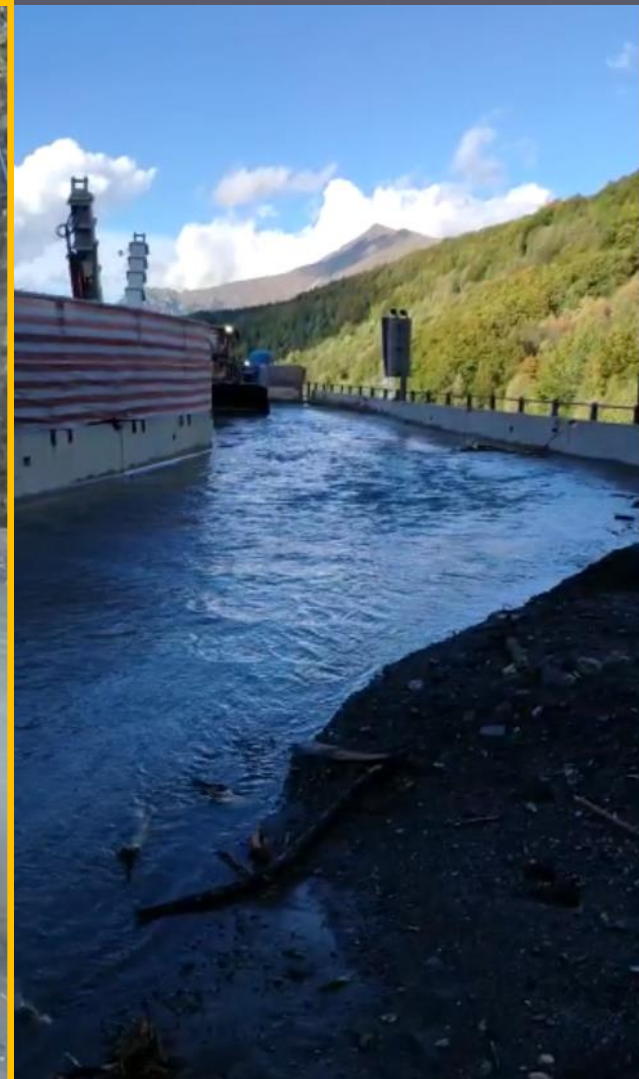
**All'interno delle due gallerie, quella storica e quella in scavo, le venute d'acqua sono state notevolissime.
Non vi sono misure dirette di portata, ma alcune immagini sono parlanti.**

La galleria storica non ha mai mostrato portate rilevanti, finché non vi è stato lo scavo della galleria nuova a lato, che ormai è a circa 1500 m dall'imbocco, lato Italia.

- La nuova galleria presenta difetti di esecuzione non sanabili, in quanto non sono state eseguite correttamente le impermeabilizzazioni.
- Le acque si infiltrano, per sistemi micro-carsici, nei calcari presenti tra progressive 400 e 700 m circa.
- Sono presenti anche infiltrazioni nella parte iniziale, in cui la galleria ha attraversato la morena.
- Nel Tunnel storico si è avuto, in concomitanza con l'evento di ottobre 2020, un moderato approfondimento del pavimento a progressiva 530 m circa
