Le bassin versant du Var et la crue de 1994

Philippe GOURBESVILLE

I. BASSIN VERSANT DU VAR : SYNTHÈSE ET CRUE DE 1994

2. La crue de Novembre 1994

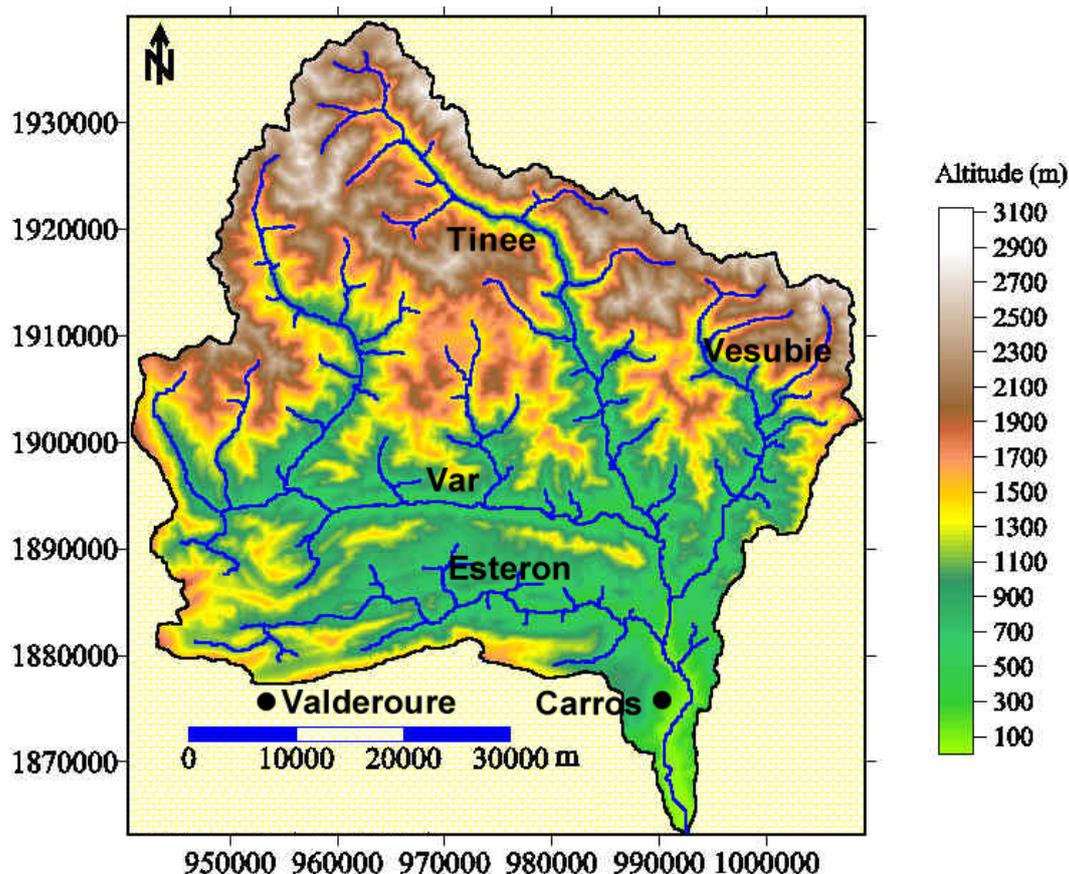
Figure II.14 : Topographie du bassin versant du var (Geoman, 1997).

Le bassin est caractérisé par des altitudes allant de 0 - sur le littoral - jusqu'à plus de 3000 m sur la ligne de crêtes qui sépare la France de l'Italie. La forme générale du bassin s'inscrit dans un rectangle basculé vers l'ouest et restant en contact avec le domaine maritime par l'un de ses angles. Ses dimensions atteignent 70 kilomètres pour l'axe est/ouest et 75 kilomètres pour le parcours nord/sud. La morphologie du bassin, en plus de cette compacité, est marquée par les valeurs élevées des pentes qui dépassent localement les 20%. Le réseau hydrographique principal, long de 125 kilomètres, s'organise autour de quatre grandes vallées qui génèrent en plus du Var les affluents que sont la Tinée, la Vésubie et l'Estéron.

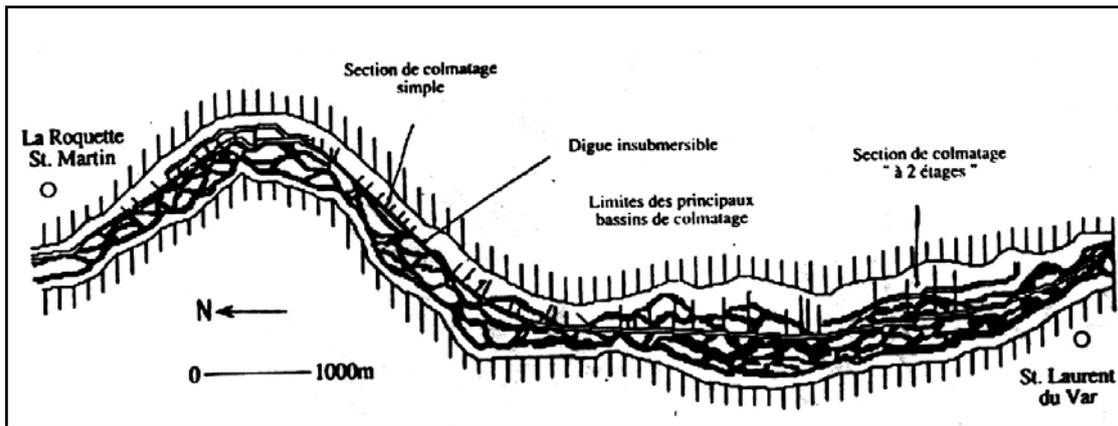
Figure II.15a : La basse vallée du Var en 1870 (d'après Girel et Vigan).

Au XIX^e siècle, les travaux d'endiguement commencent afin de concentrer le chevelu complexe du lit (Fig. II.15a) en un chenal régulier (Fig. II.15b). A cette démarche s'ajoutent les premiers projets d'aménagement d'ampleur qui ont pour objectif de faire de cette large vallée alluvial une riche plaine agricole en récupérant des espaces cultivables entre le lit majeur et le pied des coteaux. Cet aménagement s'appuie sur un réseau d'irrigation combiné à un système d'alluvionnement artificiel. Le principe général est celui du rétrécissement progressif du lit par des digues parallèles, derrière lesquelles sont aménagées les futures terres à cultiver.

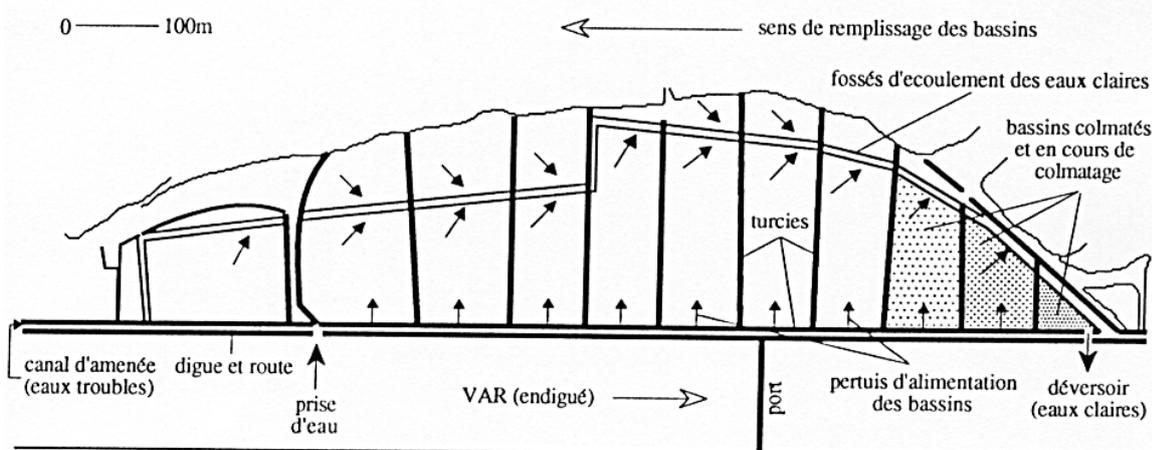
Figure II.15b : Principe de colmatage aval/amont utilisé sur le Var (d'après Girel et Vigan).

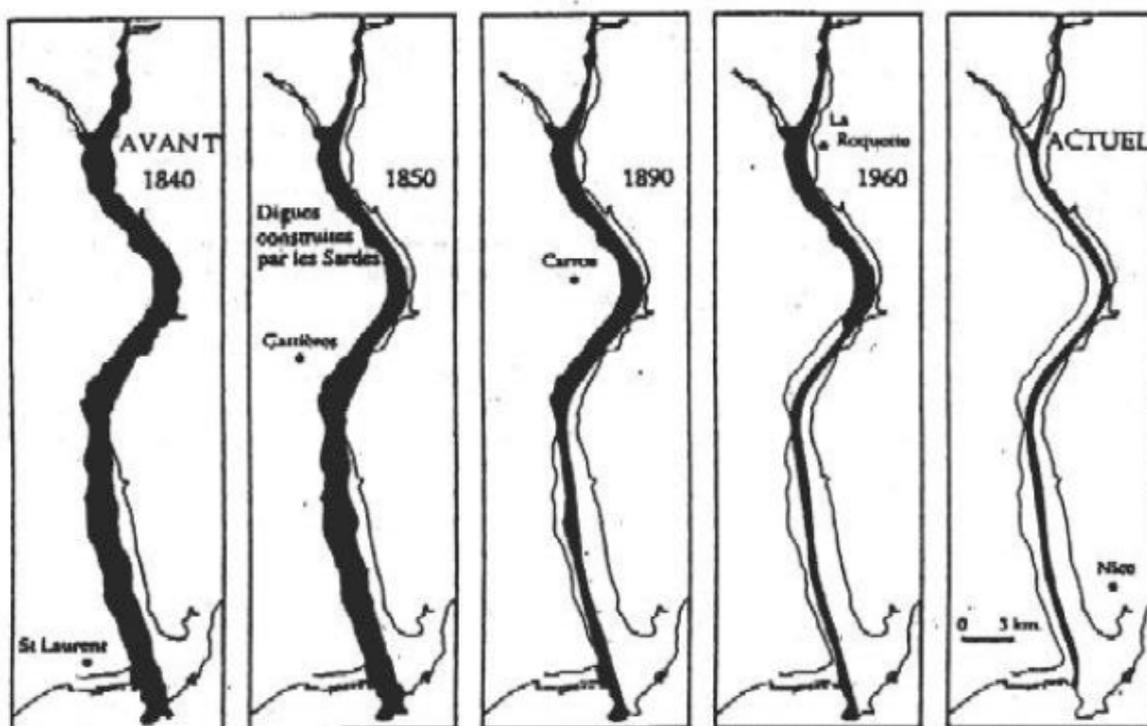
Figure II.16 : Evolution de la canalisation du Var (d'après Guglielmi)

Le comportement morphologique du fleuve dans la basse vallée a été modifié de façon appréciable, aussi bien par la construction au cours des deux derniers siècles d'une plaine alluviale à l'aide de digues et casiers, que par des extractions démesurées des alluvions depuis la fin de la seconde guerre mondiale. A l'aval de sa confluence avec l'Estéron, le fleuve occupait auparavant la totalité de la vallée entre les pieds des collines, avec un lit en tresses dans lequel les flots pouvaient remodeler continuellement la forme des bancs et des chenaux. Les travaux précités l'ont transformé en un canal de forme transversale à peu près trapézoïdale, quasi rectiligne - à part deux changements de direction - dans lequel le mouvement des bancs et chenaux est fortement limité; la morphologie a été rendue artificielle.

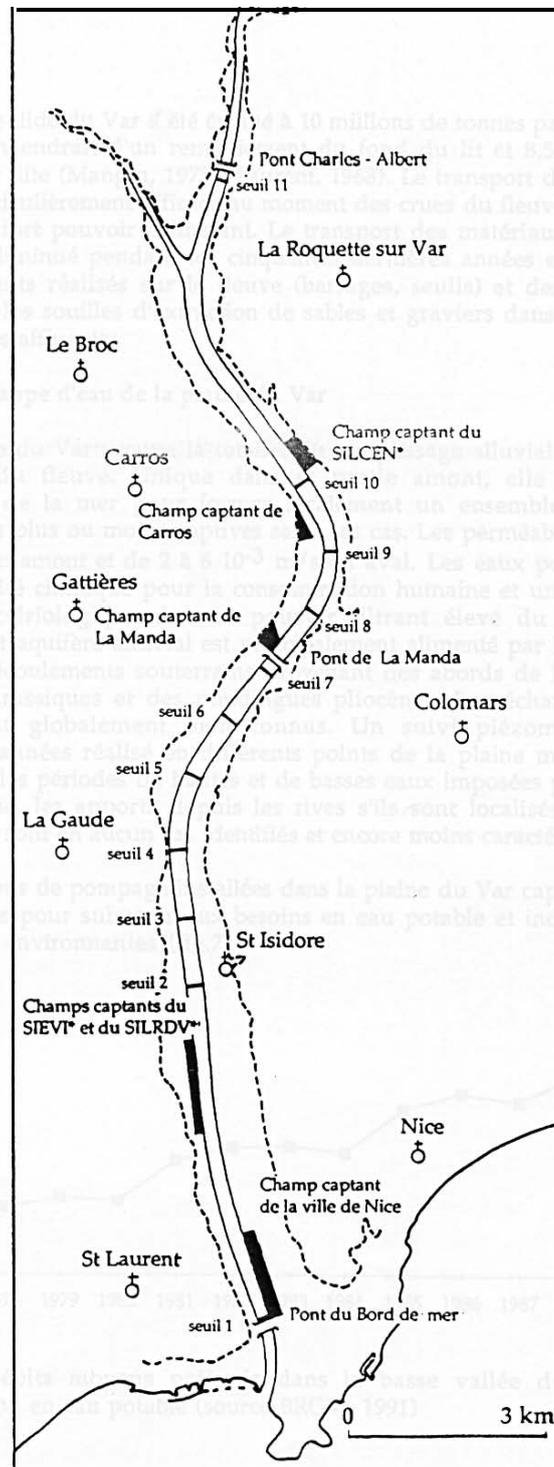
Figure II.17 : Localisation des seuils dans la basse vallée du Var (d'après Guglielmi)

Pour remédier à la baisse du lit consécutive à tous ces travaux, neufs seuils fixes - les numéros 2 à 10, initialement chacun avec une chute de l'ordre de cinq mètres - furent construits du kilomètre 7 jusqu'au kilomètre 15,5 en amont de l'embouchure. Un seuil de faible chute de 1,5 mètres, appelé seuil n°1, se trouve un peu en amont de l'embouchure et a pour objectif d'empêcher l'intrusion d'eau salée dans les nappes d'eau douce qu'hébergent les alluvions du Var, mais aussi de protéger le Pont Napoléon III.

La construction d'autres seuils plus en amont du n°10, tel que prévu initialement, ne fut pas réalisée, à l'exception cependant du seuil n°16, situé à 2 kilomètres en amont de la confluence de l'Estéron et destiné à protéger le Pont Charles-Albert contre

l'érosion du lit. Du fait de l'érosion progressive à l'aval des seuils 2 et 16, provoquée par l'arrêt temporaire des transports par charriage, les seuils 2 et 16 étaient dimensionnés pour tenir avec des chutes plus élevées, de l'ordre de 8,5 m pour le seuil n°2 et de 6 m pour le seuil n°16. Le pont de La Manda a été construit juste à l'amont du seuil n°7, qui est sensé le protéger de l'érosion du lit. La construction des seuils a commencé en 1971 et fut terminée en 1986. Cette réalisation est donc extrêmement récente au regard des échelles de temps morphologiques.

Chaque seuil - 2 à 16 - a été équipé d'une centrale hydroélectrique de basse chute, turbine type bulbe, d'une puissance installée variant initialement entre 1.094 kW (seuil n°7) et 2.425 kW (Seuil n°2). La centrale et sa route d'accès forment une diminution de longueur du déversoir des seuils et induisent des écoulements obliques des flots après leur passage sur ceux-ci. Toutes les centrales se situent en rive gauche, à l'exception de celle au seuil n°16. Une route longe la rive gauche entre les seuils n°2 et n°10, mais a été détruite en partie.

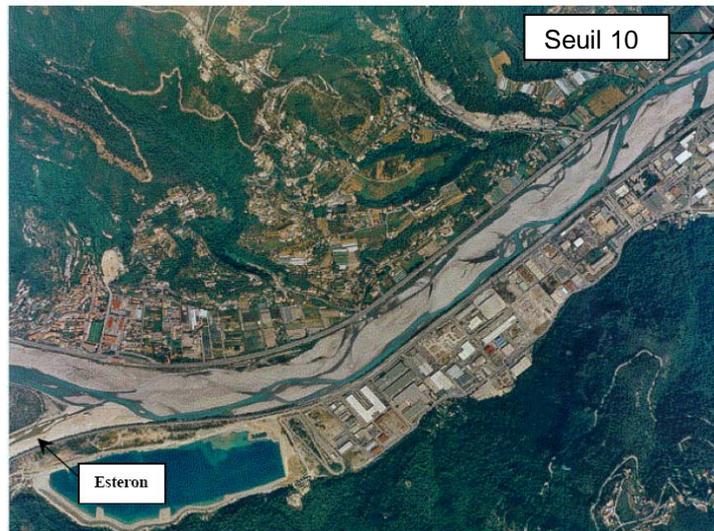
Figure II.18 : Confluence de l'Estéron avec le Var (source I.G.N.)

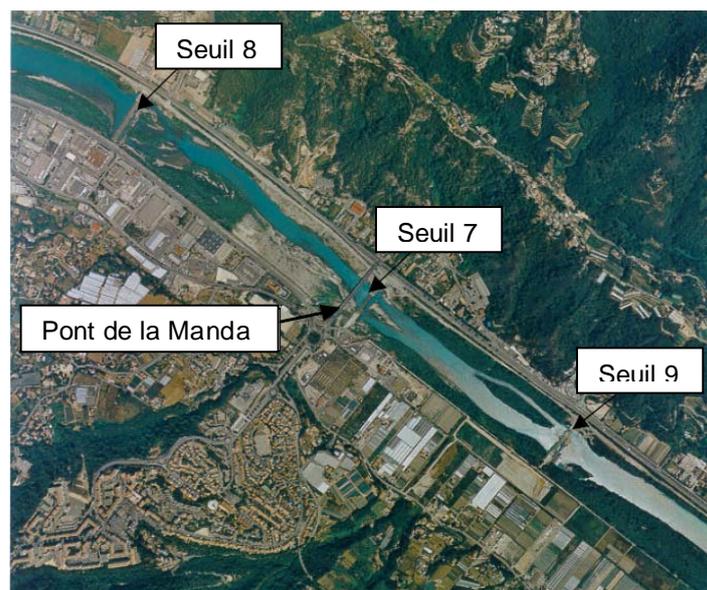
Figure II.19 : Basse vallée du Var – Seuils 8, 7 & 6 (source I.G.N.)

Suite à la construction des seuils, le transport solide par charriage a cessé et tous les seuils et les biefs amont se sont remplis d'alluvions fines, allant des graviers fins aux limons. Entre les seuils n°2 et n°10, une végétation abondante – véritables forêts - s'est développée au lieu du lit naturel formé de cailloux sans végétation et parfois associé à des arbustes de petites dimensions pouvant pousser sur certains bancs de sédiments.

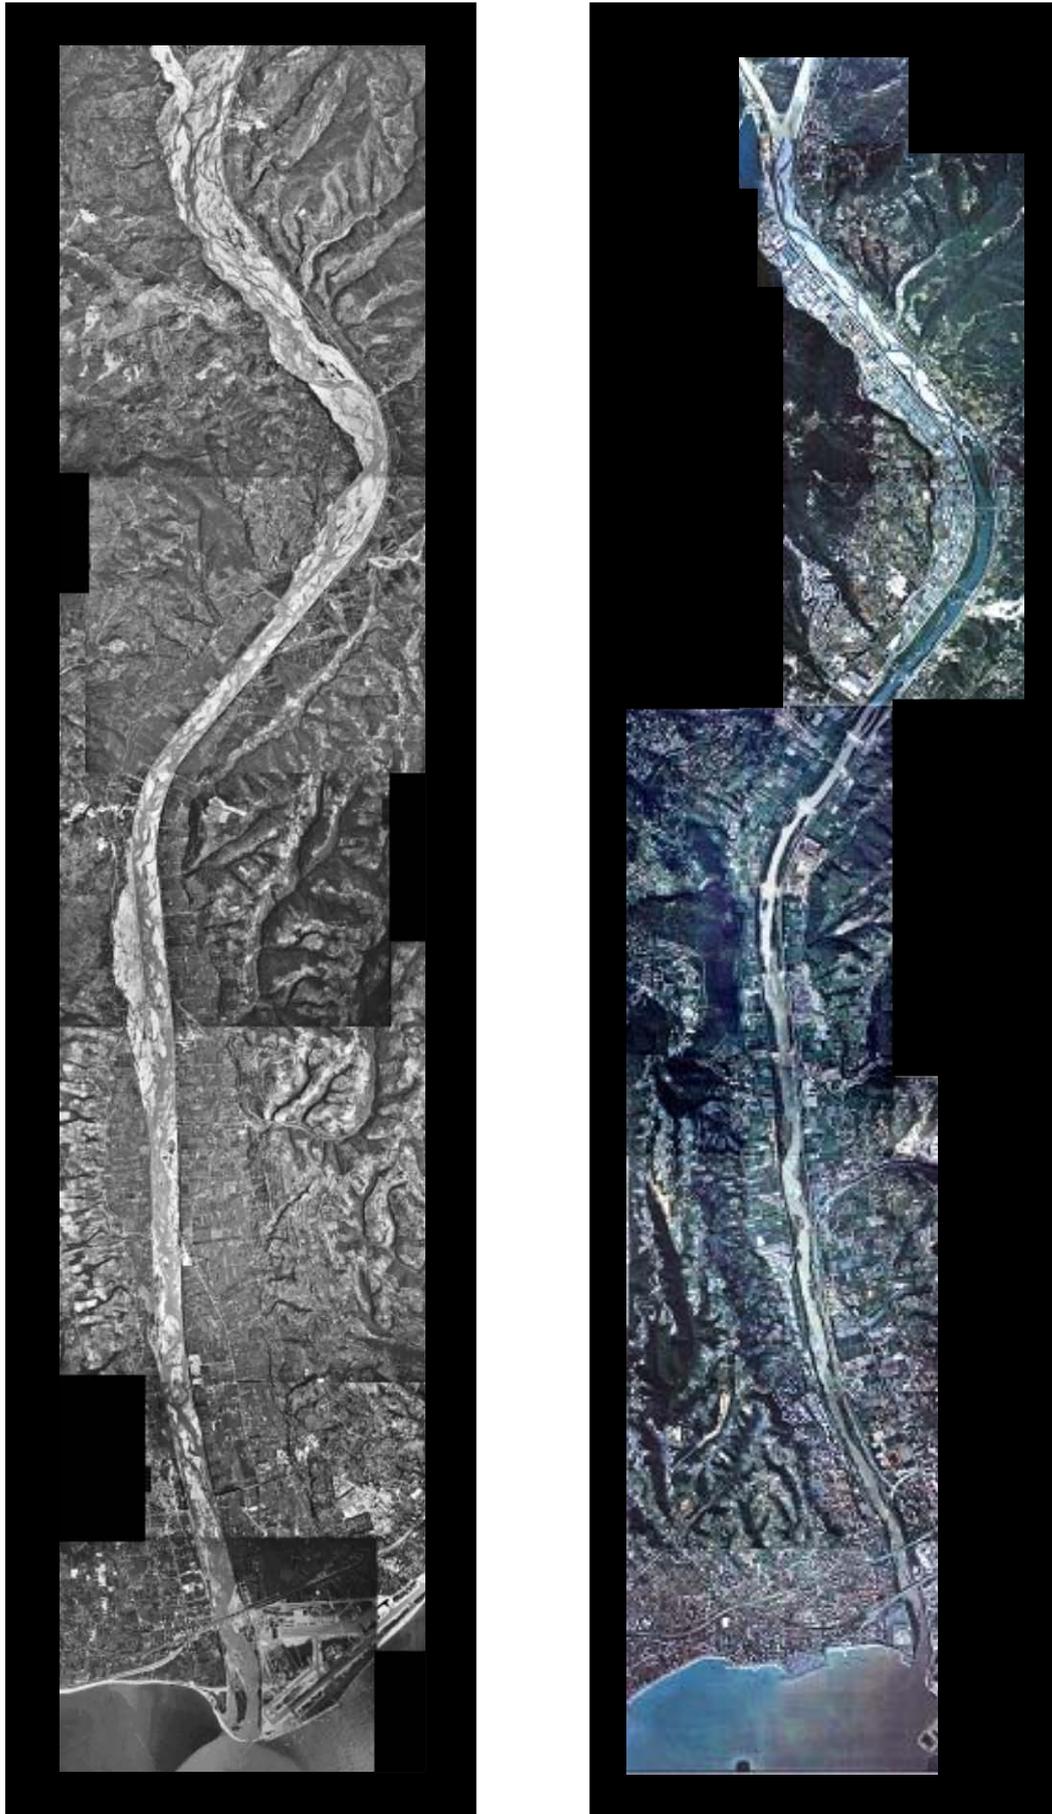
Figure II.20 : Basse vallée du vallée du Var en 1955 (gauche) et 1998 (droite) (source I.G.N.)

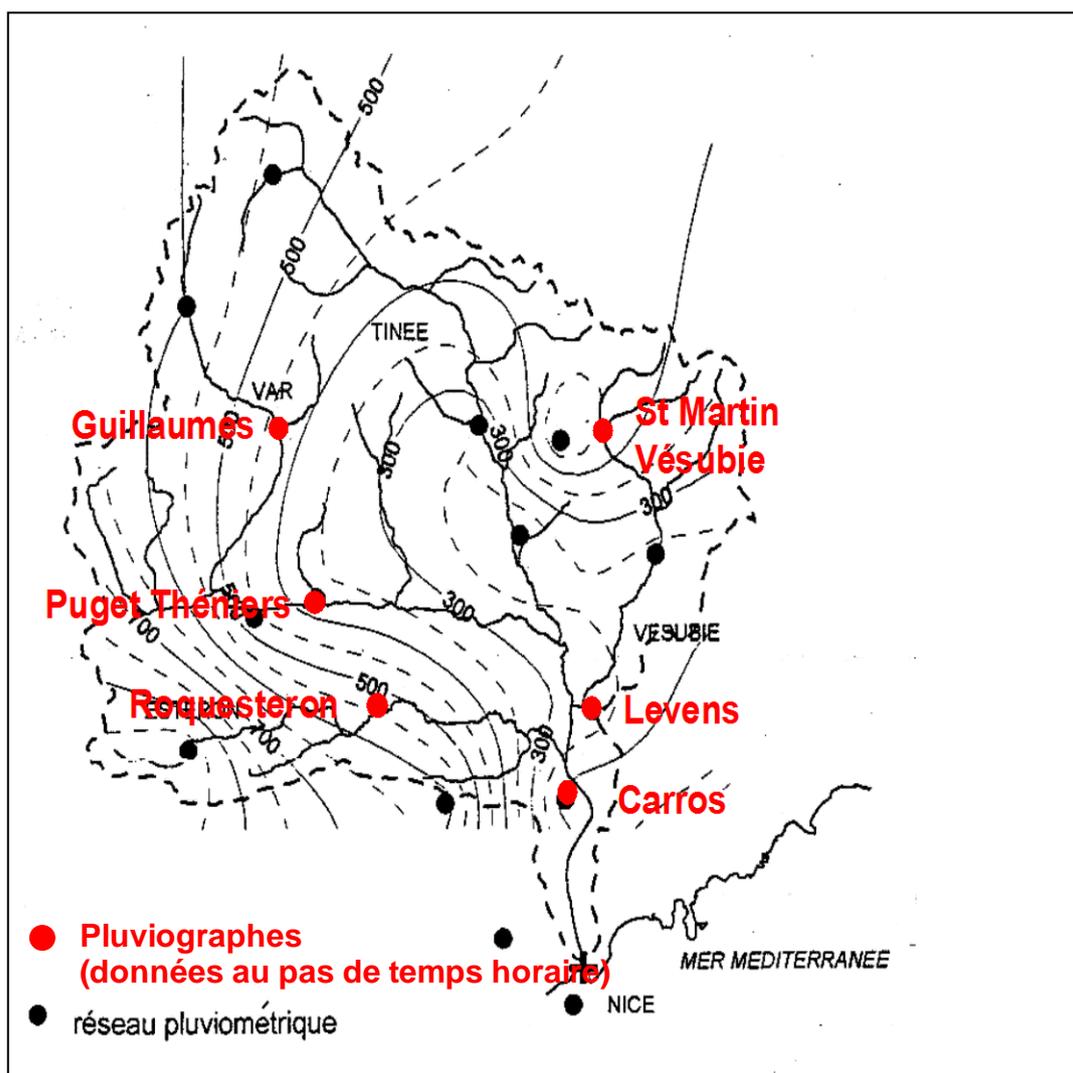
Figure II.21 : Précipitations cumulées du 2 au 5 novembre 1994 (CEMAGREF 1996)

Certaines stations situées dans la partie amont du bassin versant enregistreront lors de cet événement une valeur cumulée supérieure à 700 mm (Cf. Fig. II.21). Paradoxalement, à proximité de la côte, dans la basse vallée – station de Carros en particulier - les précipitations restent modestes et ne dépassent pas les 100 mm cumulés. (Cf. Fig. II.21 & II.23).

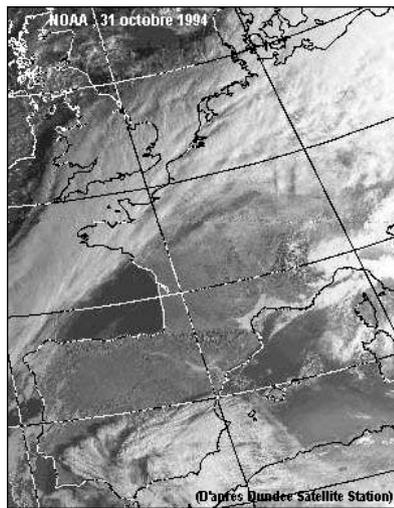
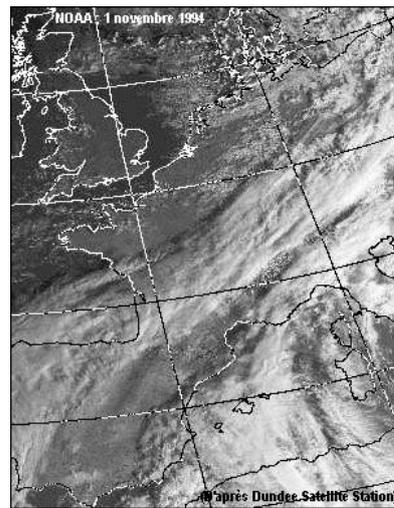
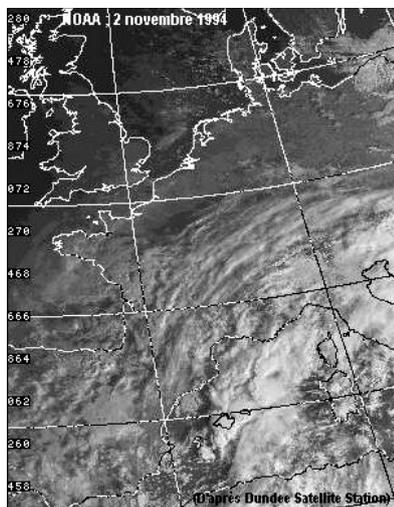
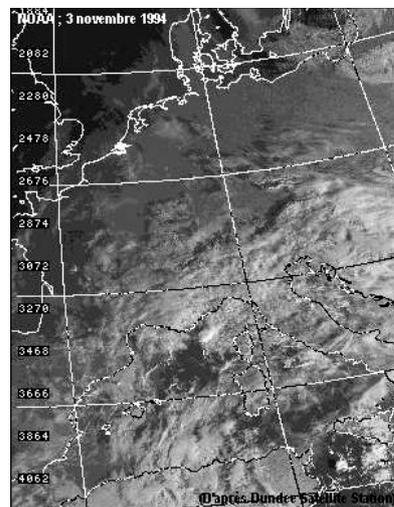
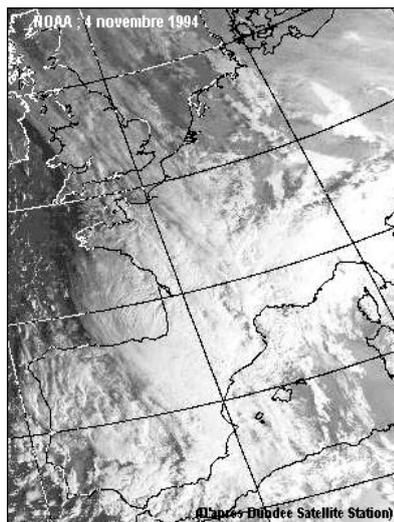
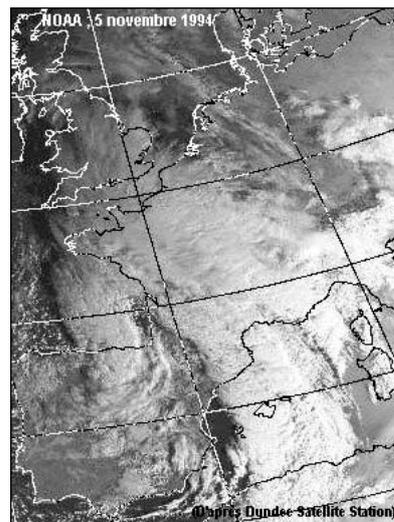
Figure II.22 : Images satellitaires enregistrées lors de l'événement de novembre 1994 (Source NOAA)

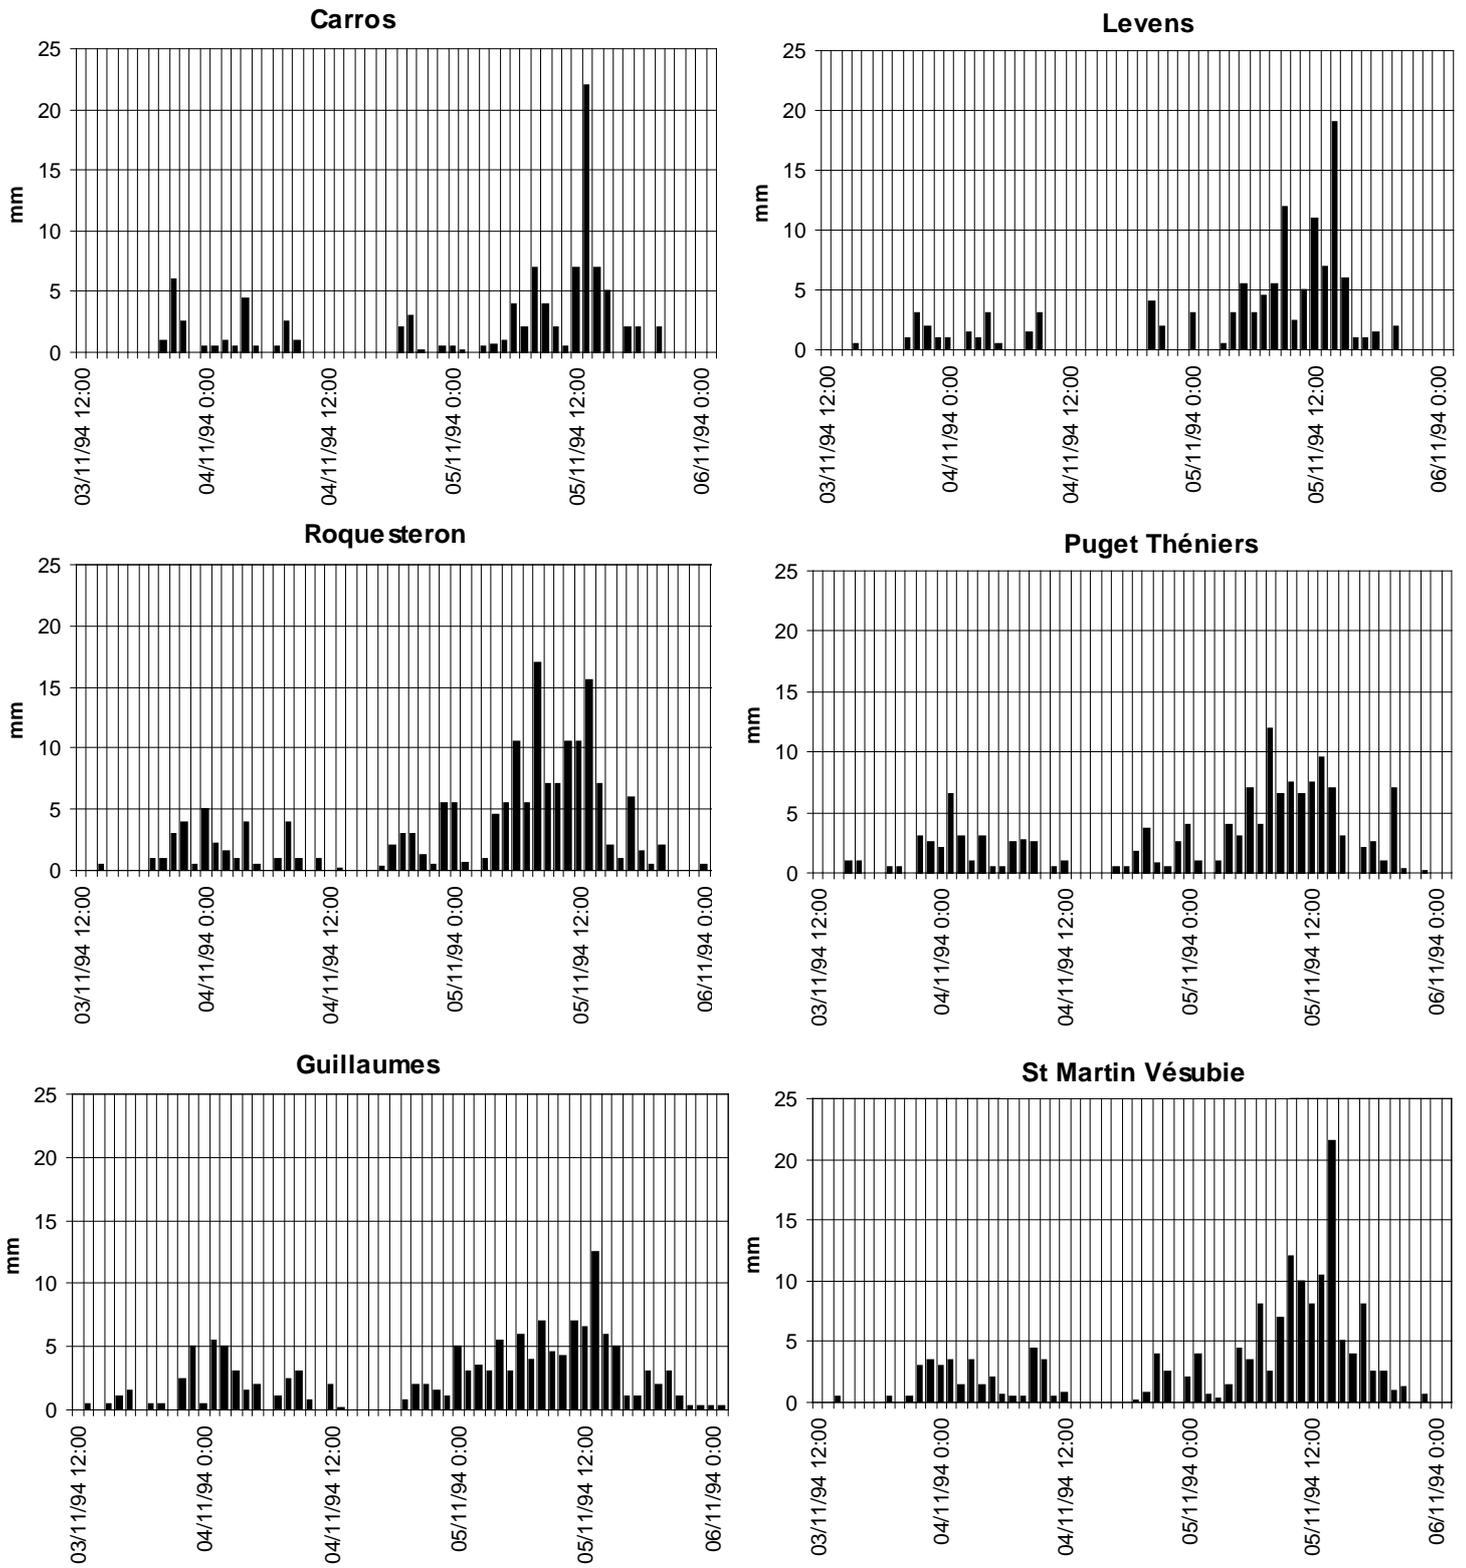
Figure II.23 : Précipitations enregistrées dans la bassin versant du Var lors de l'événement de Novembre 1994.

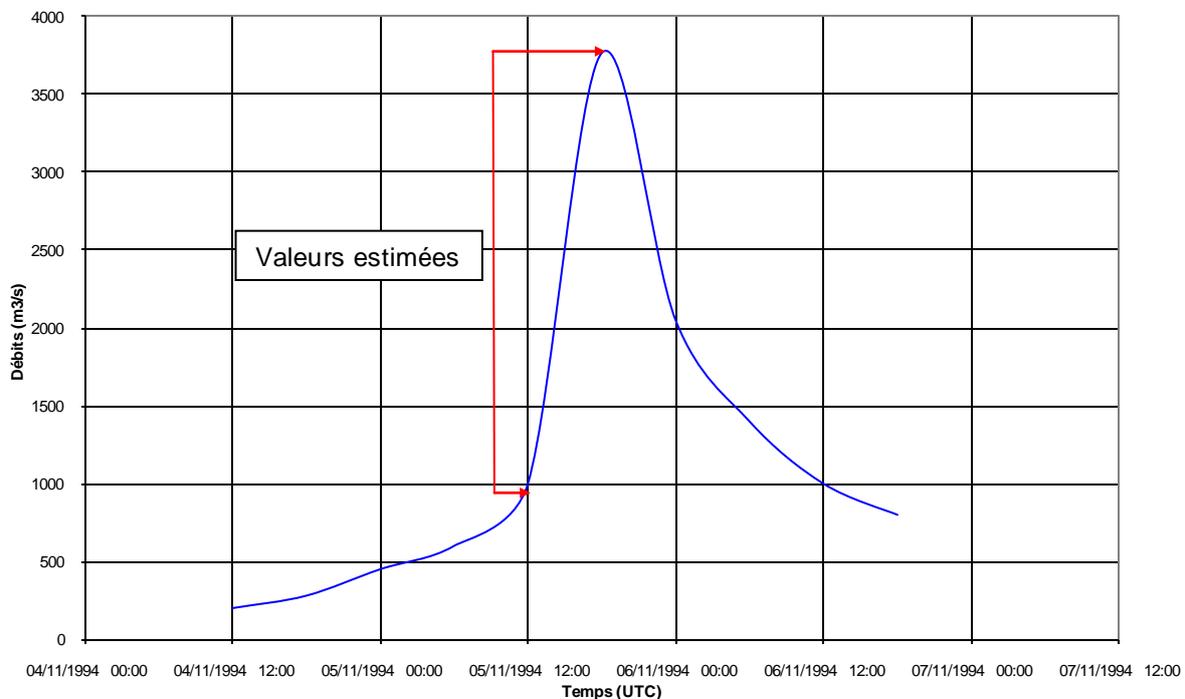
L'incertitude la plus importante réside sans doute dans l'estimation du débit dans la partie aval de la basse vallée. En effet, la station limnimétrique implantée sous le pont Napoléon III a été rapidement mise en hors service - à partir de $800 \text{ m}^3/\text{s}$ - et l'hydrogramme de la crue a donc été reconstitué à partir d'informations sur les niveaux et l'utilisation de la courbe de tarage établie pour la station. L'estimation des $3770 \text{ m}^3/\text{s}$ à 19 heures est donc très incertaine.

**Figure II.24 : Hydrogramme reconstitué au pont Napoléon III
(d'après DIREN Paca & CEMAGREF 1996)**

- l'extrapolation et la validité de la courbe de tarage utilisée doivent être remises en cause. En effet, l'établissement de la relation hauteurs/débits a été établie à partir d'un nombre limité de jaugeages - moins de 10 - réalisés dans des conditions de débit très faibles - moins de $50 \text{ m}^3/\text{s}$ - à l'exception d'une seule valeur de l'ordre de $600 \text{ m}^3/\text{s}$;
- la crue a induit un processus de transport sédimentaire majeur. La géométrie de la section de jaugeage a donc vraisemblablement connu un approfondissement lors du pic de la crue avant d'être progressivement

rechargée en matériaux lors de la phase de dépôt qui accompagne la décrue. Ce processus qui peut, dans le cours du Var, induire des variations supérieures à 2 mètres, n'a pas été pris en compte lors de l'application de la courbe de tarage. Une procédure d'évaluation de la modification de la section de jaugeage et permet de réduire très notablement le risque d'incertitude (Léonard & al. 2000) ;

- lors de la crue, les seuils 2 et 3 implantés dans le secteur aval de la basse vallée ont été emportés à la faveur d'un phénomène de rupture. Cet événement a provoqué une augmentation artificielle du débit dans une proportion qui peut être évaluée à $500\text{m}^3/\text{s}$ compte tenu de la morphologie et du volume des retenues développées à l'amont de ces ouvrages. L'hydrogramme aval tel que proposé par la DIREN, ne laisse pas apparaître une morphologie caractéristique d'une rupture mais indique, par sa forme "lisse", la possibilité d'une rupture lors du maximum de la crue ou lors de la phase de décroissance.

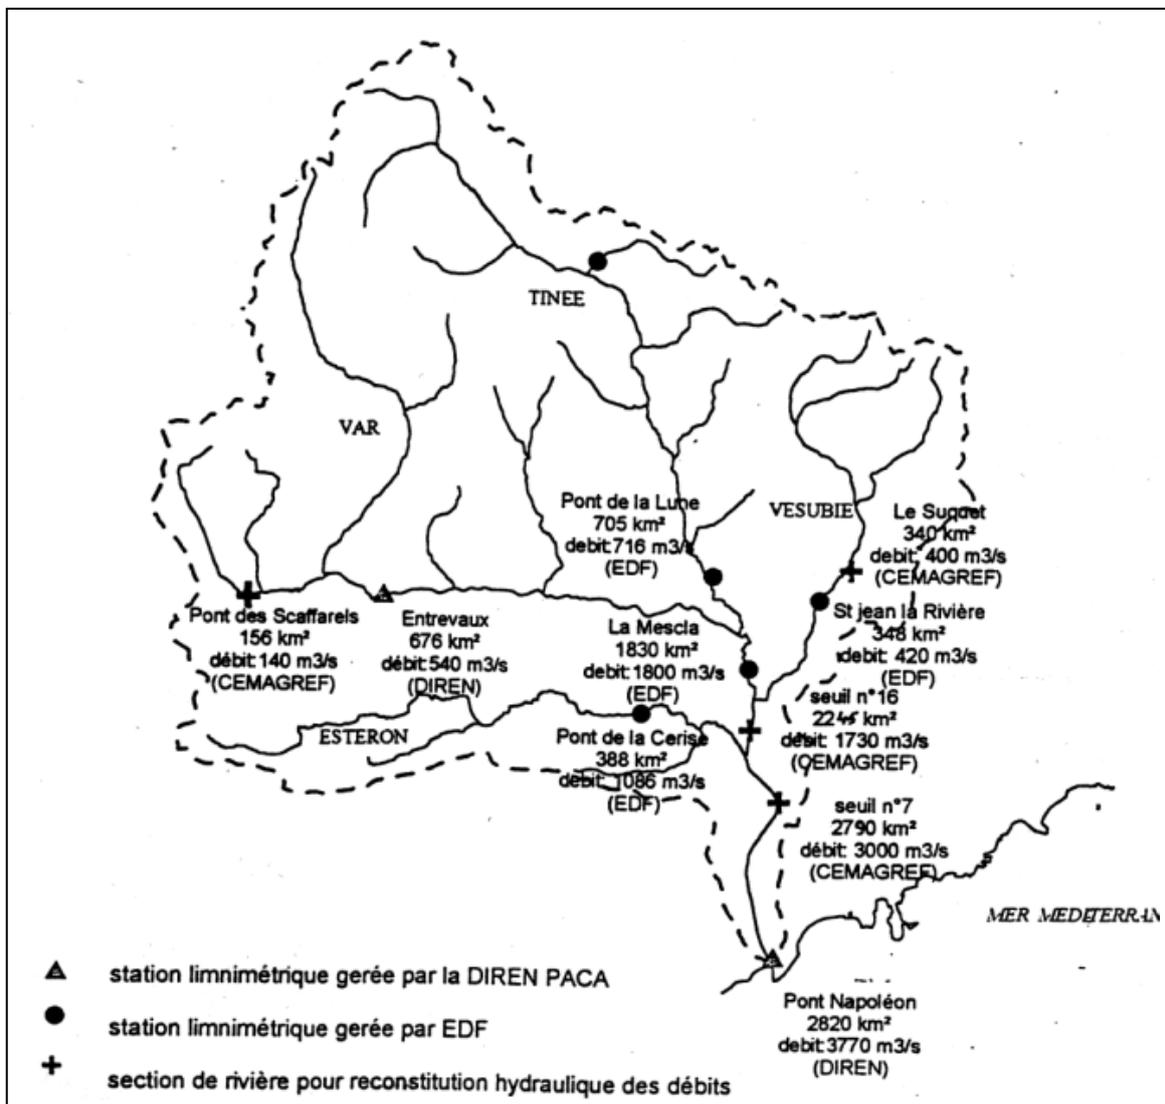
Figure II.25 : Débits maxima mesurés et évalués lors de la crue du 5 novembre 1994 (CEMAGREF, 1996)

Compte tenu de la distribution temporelle de la pluie, l'épisode a permis une saturation rapide des sols. Ces sols, par nature faiblement épais, avaient déjà été humidifiés lors des épisodes précédents de l'automne. La phase intense survenant à partir du 4 novembre va donc induire un ruissellement particulièrement important. Cet rendement exceptionnel se retrouve dans les écoulements repris par le réseau hydrographique. Malheureusement le réseau limnimétrique s'avère insuffisant pour quantifier ce processus compte tenu du nombre limité de points de mesure et surtout par leur mise hors d'état de fonctionnement lors de l'évènement. Les seules valeurs disponibles sont celles présentées dans le document rédigé par le CEMAGREF (CEMAGREF, 1996) et dont une synthèse est proposée par la figure II.25.

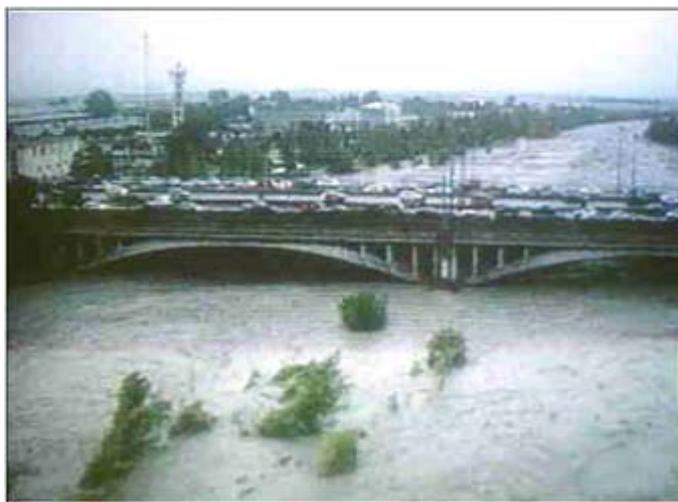
Figure II.26 : Pont Napoléon III – Nice , le 5 novembre 1994 à 19:00 (photo Nice Matin)

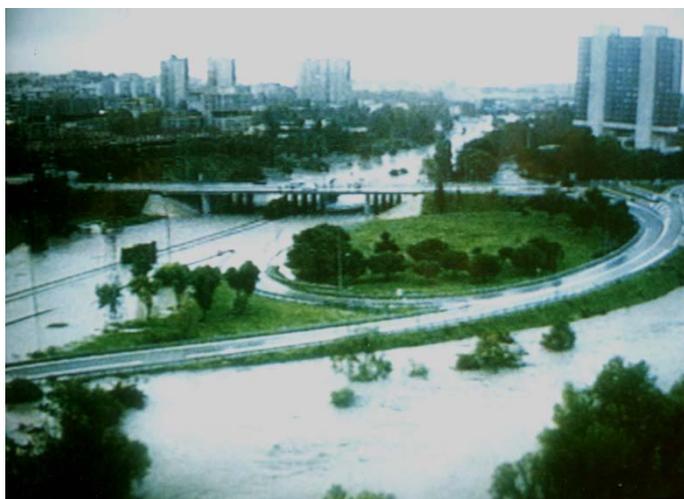
Figure II.27 : Autoroute A8 à proximité du centre administratif - Nice 05.11.1994 (photo Nice Matin)

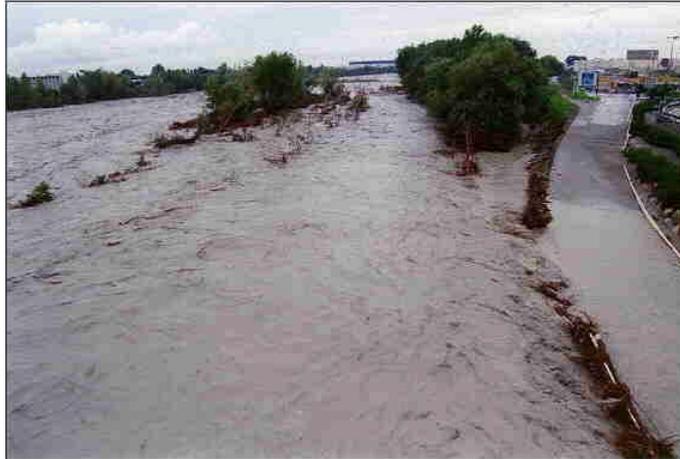
Figure II.28 : Autoroute A8 à proximité de l'aéroport de Nice - Nice 05.11.1994 (photo Nice Matin)

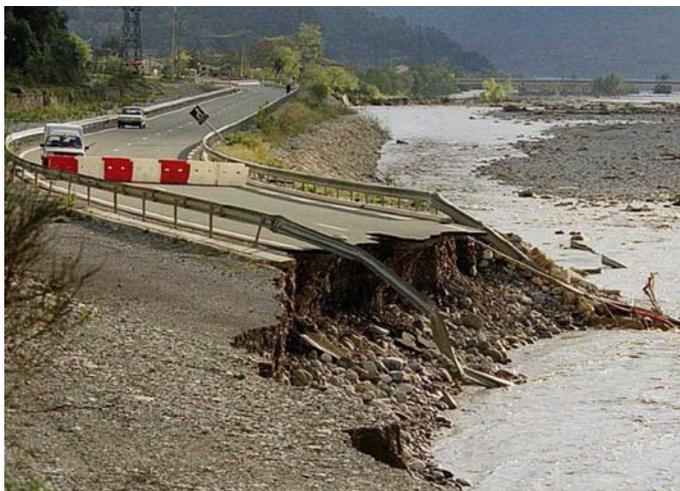
Figure II.29 : RN 202 – Basse vallée du Var - le 6 novembre 1994 (photo Nice Matin)

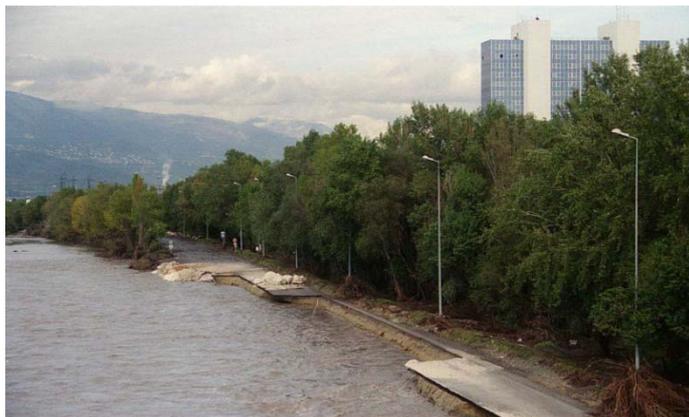
Figure II.30 : Secteur aval de la basse vallée du Var - le 6 novembre 1994 (photo Nice Matin)
