Il disastro del Tenda: Ottobre 2020

Considerazioni di un geologo

Il caso dell'imbocco Sud della galleria stradale del Tenda è un esempio molto illuminante, che cercherò di spiegare nelle immagini seguenti

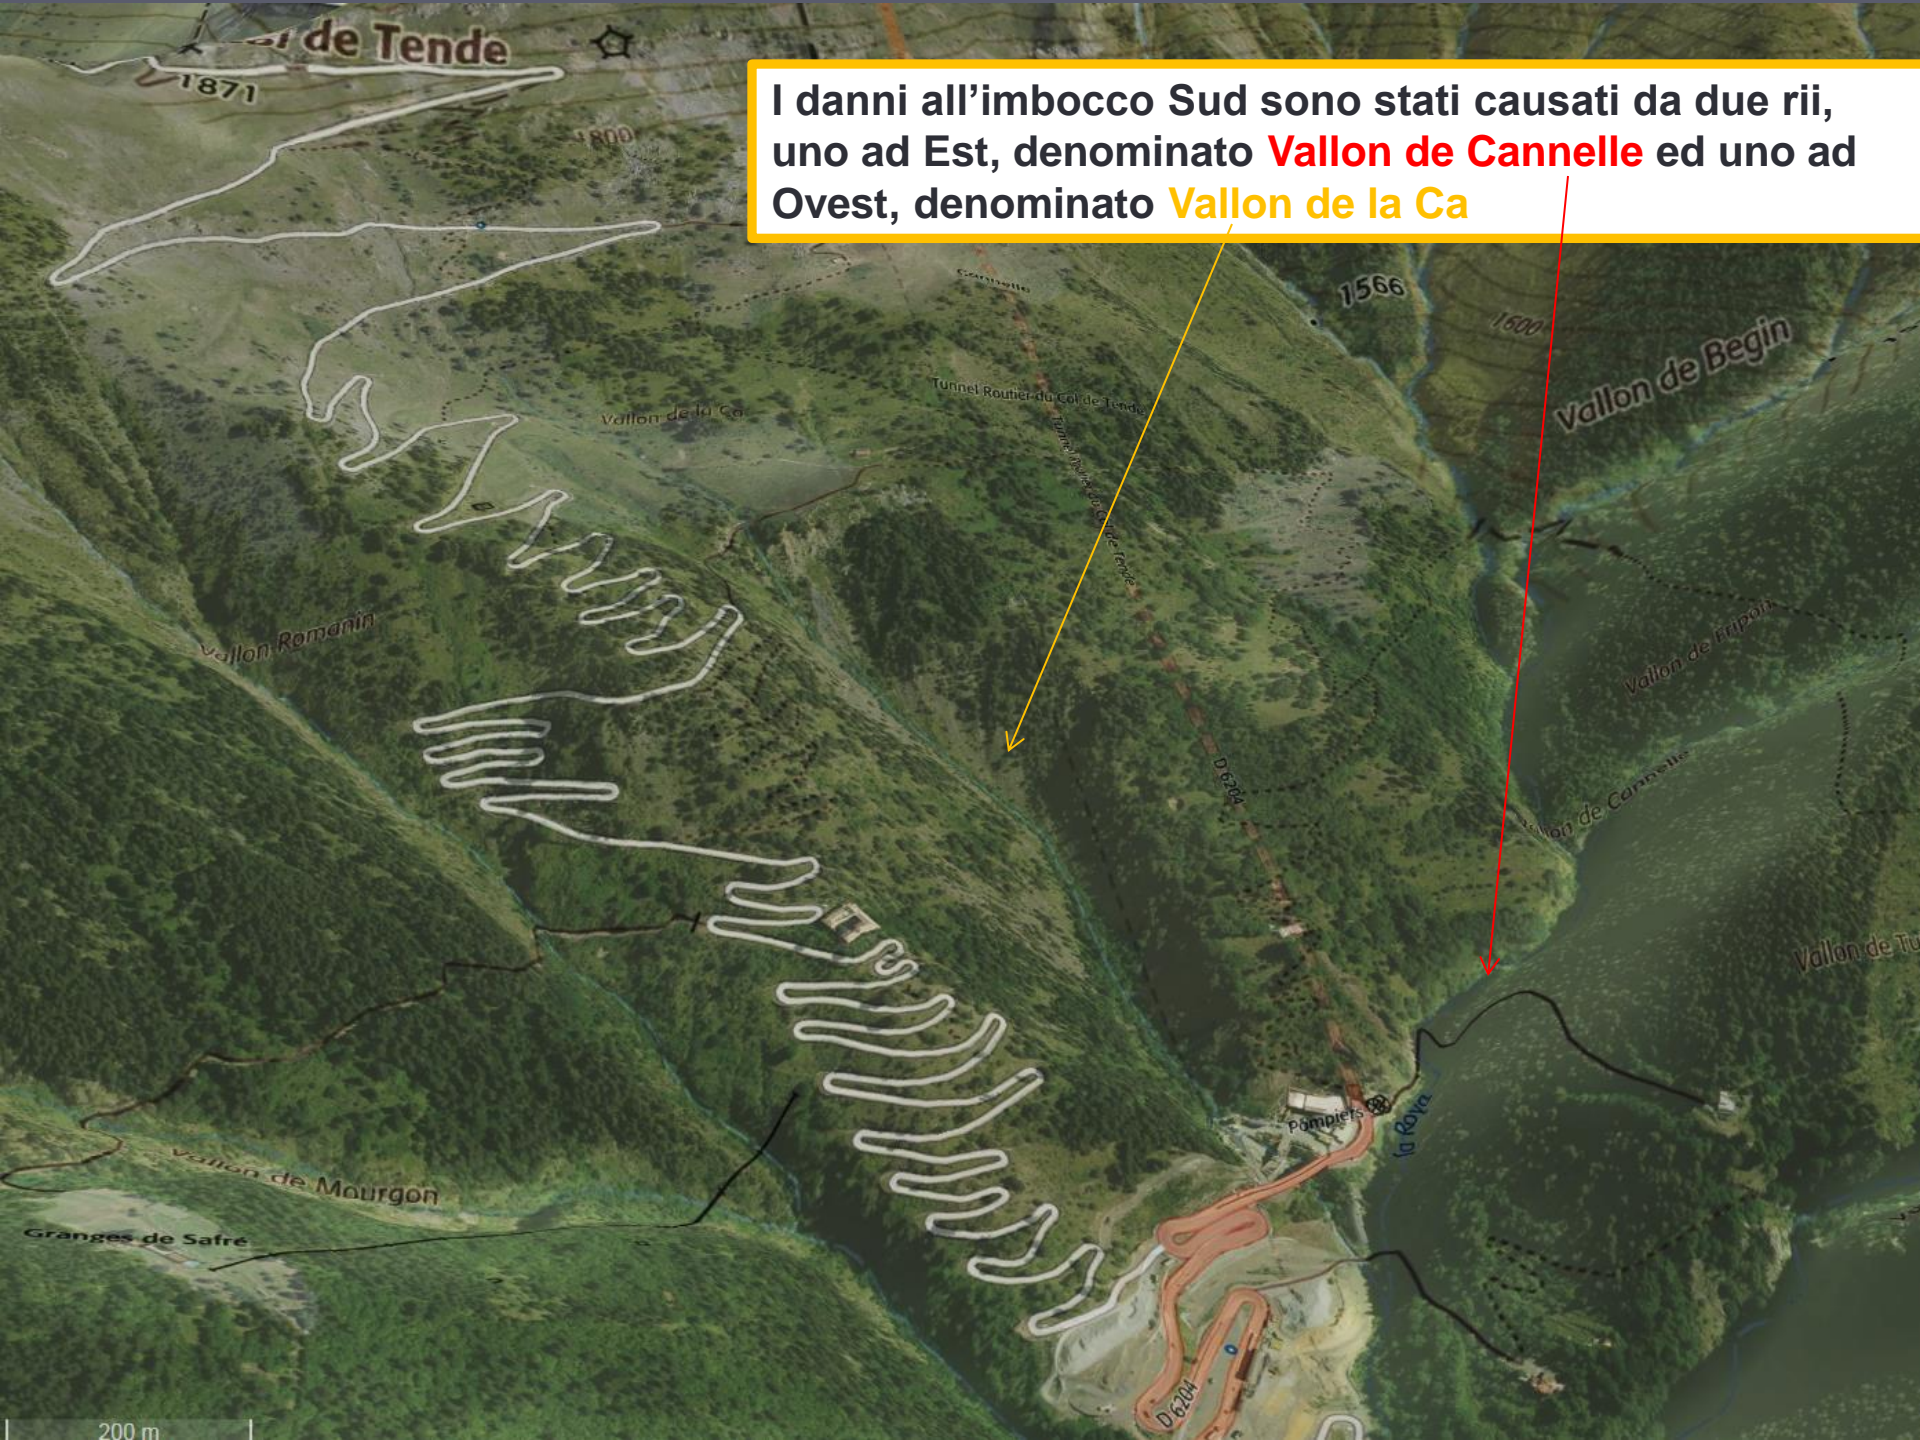
I danni all'imbocco Sud sono stati causati da due rii, uno ad Est, denominato **Vallon de Cannelle** ed uno ad Ovest, denominato **Vallon de la Ca**

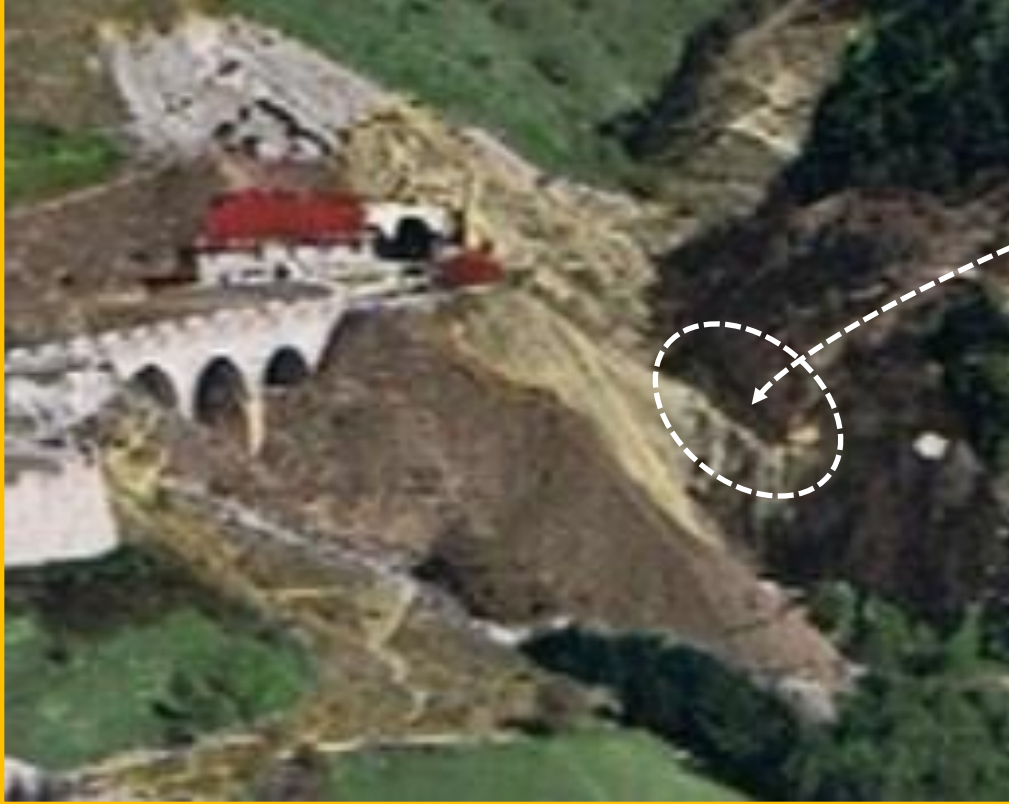
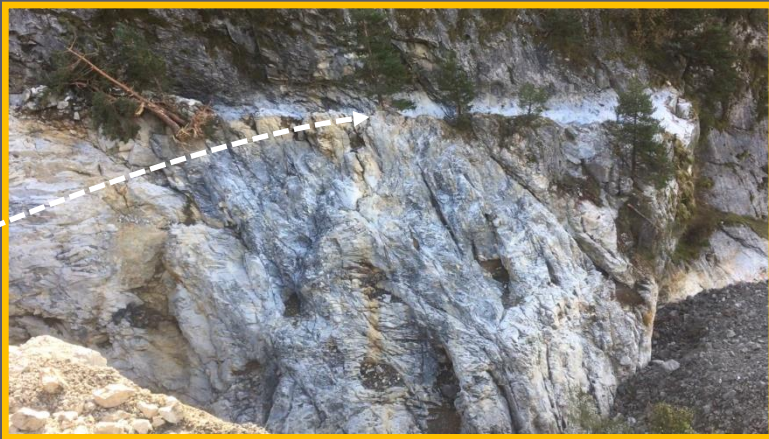
Il Rio delle Cannelle ha esercitato una azione prevalentemente erosiva, riprendendosi il suo alveo originario modificato dalle discariche del Tunnel storico, su cui poggiava il piazzale all'uscita del l'imbocco francese.

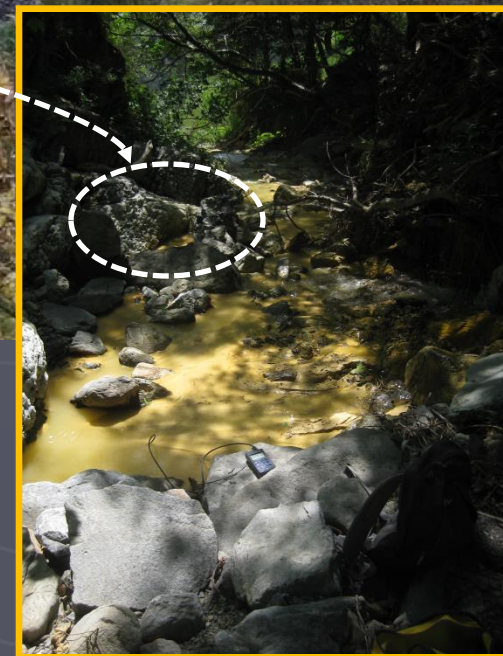
Situazione iniziale

Il Rio delle Cannelle si è ripreso il suo alveo (A) che era stato colmato dalle discariche del Tunnel e deviato in un alveo artificiale sospeso (B).

La foto di destra mostra l'alveo prima dell'evento alluvionale, in cui venivano scaricate le acque torbide e ad alto contenuto in solfati uscenti dal Tunnel.

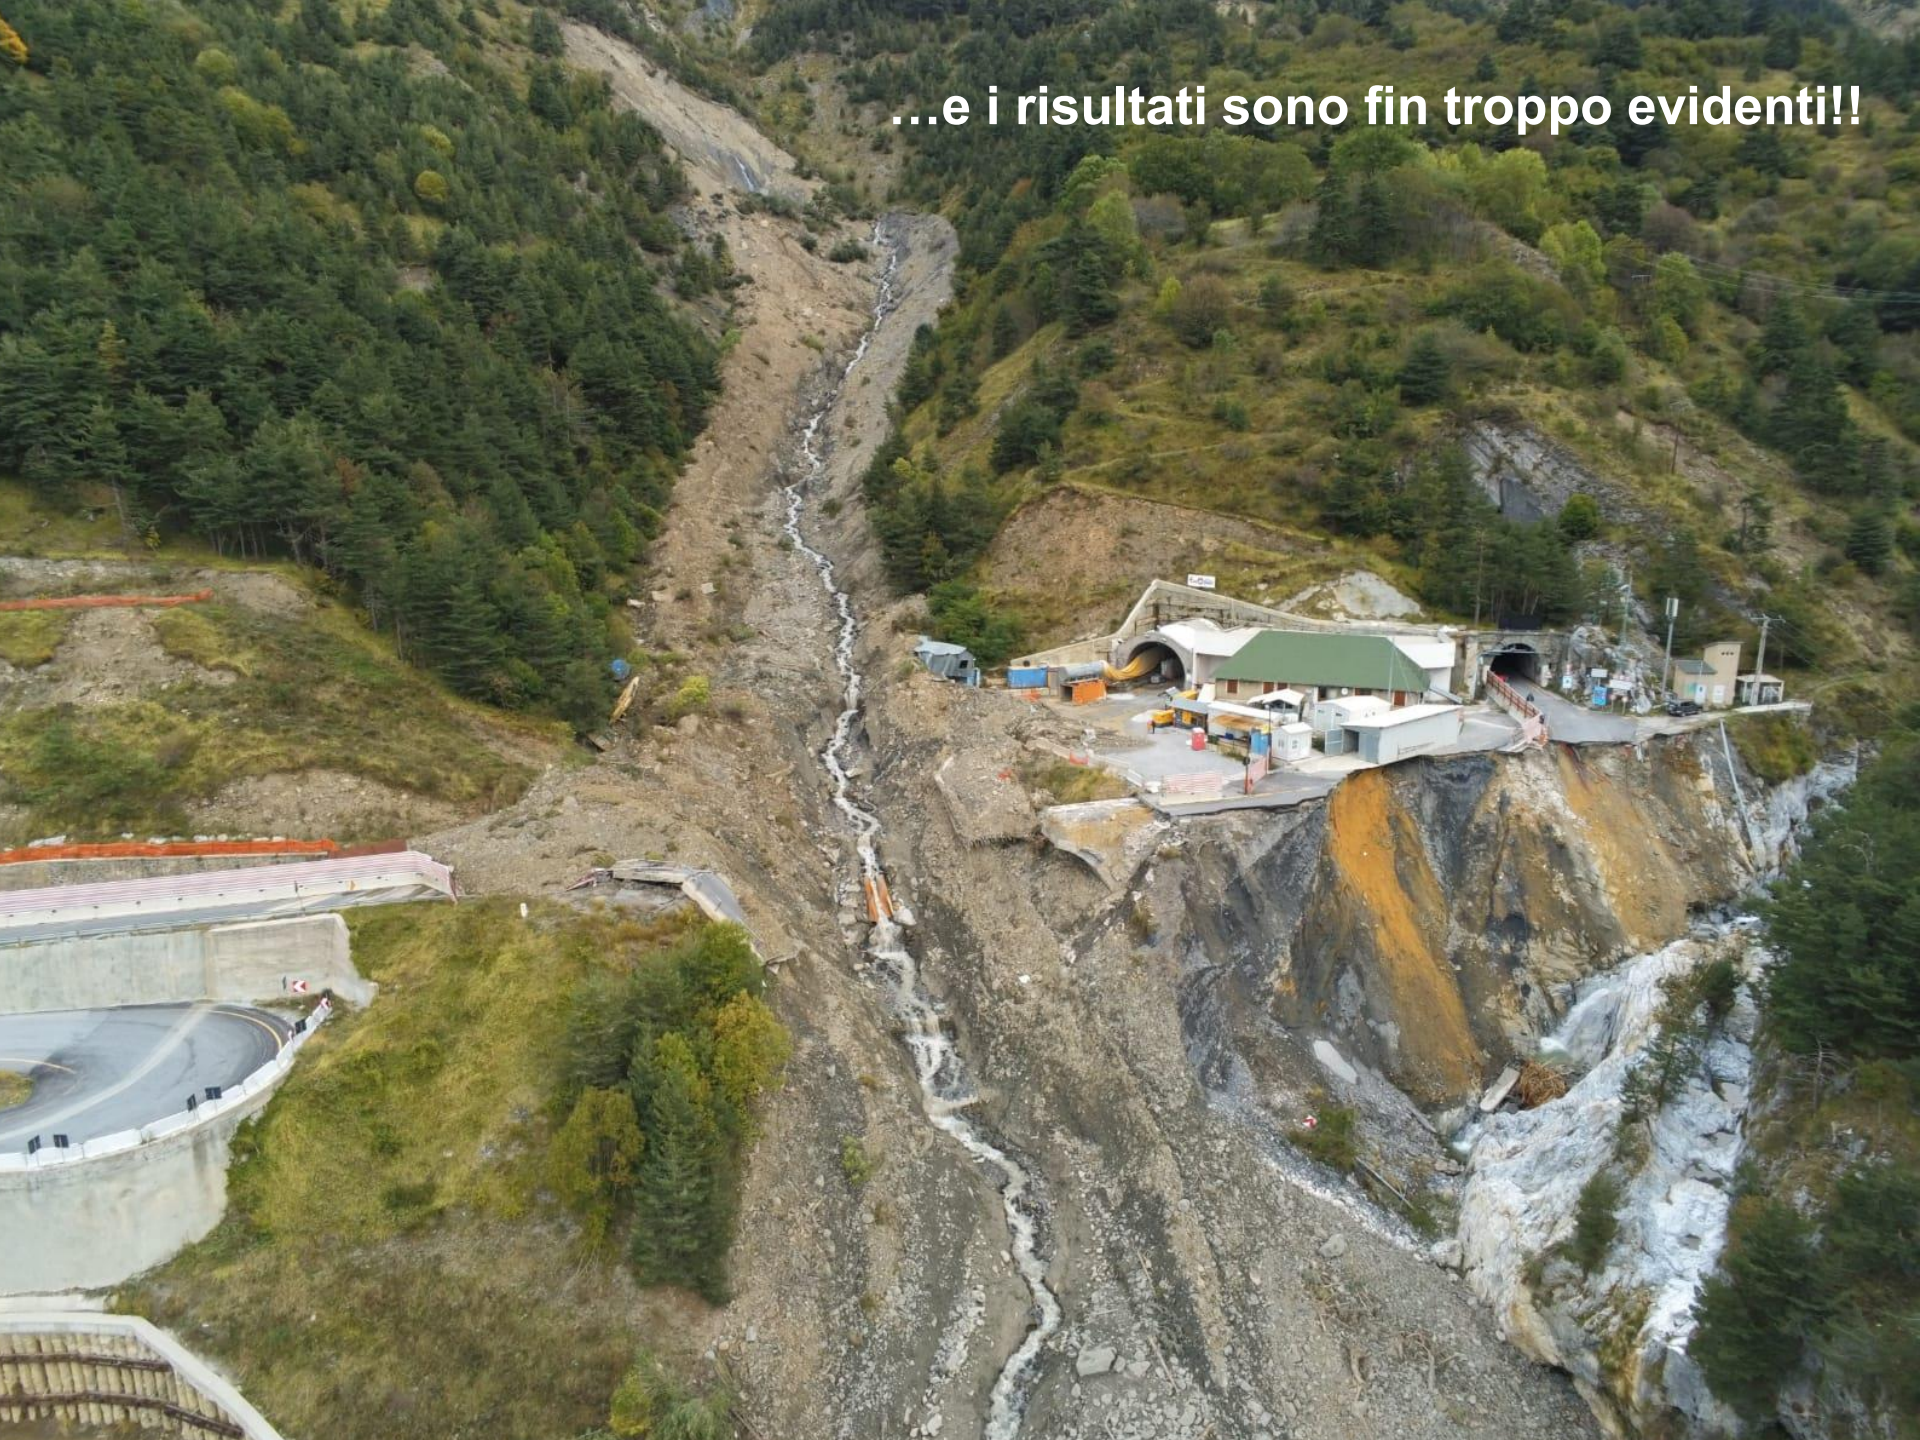
In definitiva vediamo come si sia verificato un evento del tutto prevedibile: piogge concentrate eccezionali in un bacino ripido ed instabile, che hanno eroso a monte e depositato a valle, con meccanismi di tipo colate di fango e blocchi.

...e i risultati sono fin troppo evidenti!!

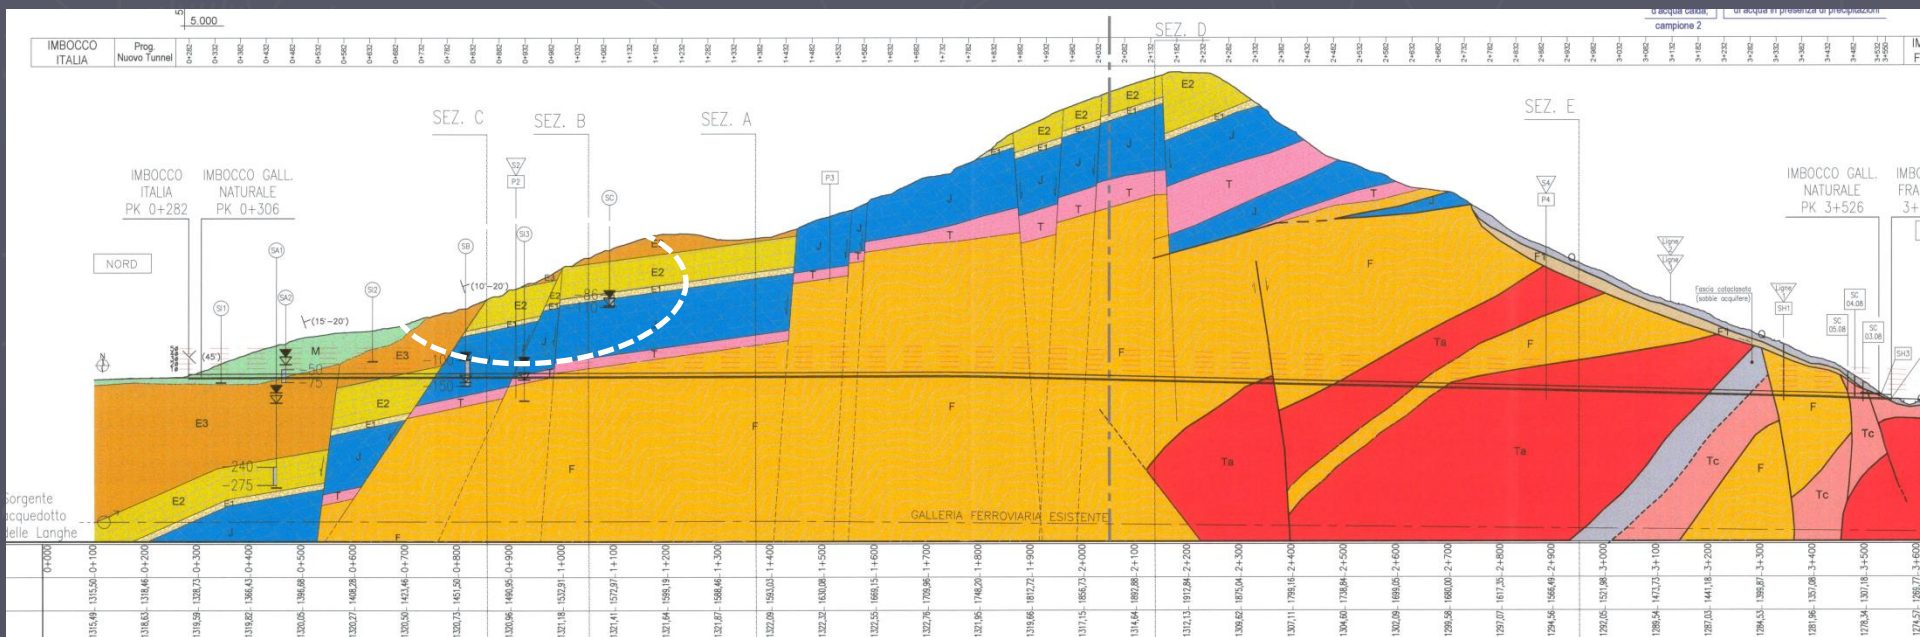
La galleria storica non ha mai mostrato portate rilevanti, finché non vi è stato lo scavo della galleria nuova a lato, che ormai è a circa 1500 m dall'imbocco, lato Italia.

- La nuova galleria presenta difetti di esecuzione non sanabili, in quanto non sono state eseguite correttamente le impermeabilizzazioni.
- Le acque si infiltrano, per sistemi micro-carsici, nei calcari presenti tra progressive 400 e 700 m circa.
- Sono presenti anche infiltrazioni nella parte iniziale, in cui la galleria ha attraversato la morena.
- Nel Tunnel storico si è avuto, in concomitanza con l'evento di ottobre 2020, un moderato approfondimento del pavimento a progressiva 530 m circa
